Conservation Science Consulting Sàrl

A.0266.01 - 12.02.2013

VD - LAUSANNE - CHÂTEAU ST-MAIRE PROFILS DE TENEUR EN EAU ET EN SELS SOLUBLES EN VUE DE L'ASSAINISSEMENT DE LA MAÇONNERIE

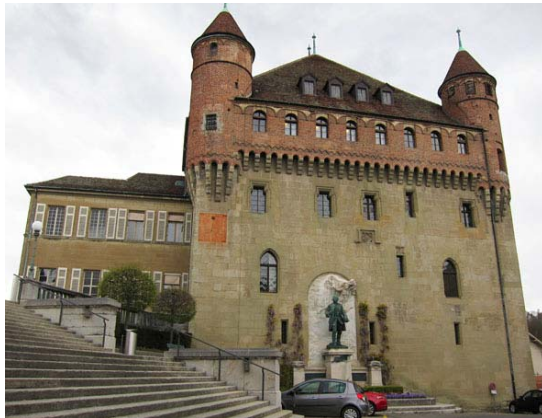
En prévision de la restauration du château St-Maire à Lausanne, l'établissement de profils de teneurs en eau et en sels solubles a été entrepris dans le mur sud de l'annexe au niveau du 2^{ème} sous-sol ainsi que dans le mur est au niveau des blocs de molasse dégradés à la base de la façade.

Les résultats montrent que: - la teneur en eau du mur sud est supérieure à la teneur en eau du mur est et que dans les 2 cas une migration lente et continue d'eau a lieu depuis les remblais (plus humide au sud qu'à l'est) vers les surfaces libres; - les sels qui favorisent l'érosion à la base de la façade est ou qui forment des encroûtements sur les surfaces internes du mur sud ne trouvent pas leur origine dans les remblais en contact direct avec les murs concernés; - les dégradations à la base de la façade est sont surtout liées à une concentration élevée en chlorure de sodium (NaCl) à la surface des pierres, sel qui est apporté par le déverglaçage. Des traces de gypse, d'ammonium et de nitrate d'origines externes participent aussi en partie à la dégradation superficielle de ces blocs de molasse; - les croûtes de sels présentes sur les surfaces du mur sud du 2^{ème} sous-sol de l'annexe sont essentiellement formées de gypse et sont liées à l'humidité qui traverse en permanence ce mur. Cette humidité favorise aussi le développement de microorganismes qui colonisent en partie les croûtes gypseuses (et certains éléments en bois au contact de la maçonnerie); - dans les locaux du 2^{ème} sous-sol dont les murs sont couverts d'enduits, seuls quelques problèmes de sels sont visibles par places à la base des murs. Les efflorescences de NaCl prélevées au pied du mur sud (sans relation avec les dégradations visibles rue de la Barre) laissent supposer que d'anciennes pollutions de sels pourraient être masquées par les crépis/enduits.

Un drainage ou un couloir d'aération profond côté sud fera fortement diminuer les problèmes d'humidité et de sels visibles de ce côté. Côté est, si le remplacement sur une profondeur de 20 cm des blocs de molasse inférieurs du parement permettra d'éliminer avec certitude tous les sels actuellement problématiques, cette intervention n'empêchera pas le phénomène de lentement réapparaître avec le temps.
