Conservation Science Consulting Sàrl

A.0271.01 - 10.04.2013

VD - LAUSANNE - CATHÉDRALE - TOUR DU CHEVET NORD - CHAPELLE HAUTE - PAROI SUD ANALYSE DE SELS

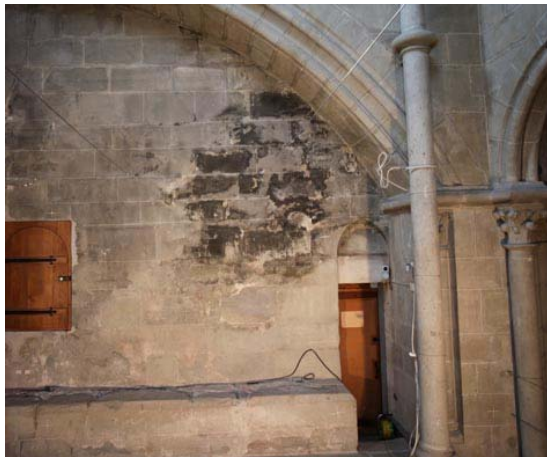
Paroi sud, 31.05.2012

D'après les investigations effectuées, la tache noire recouvrant une partie de la zone inférieure de la paroi sud de la tour nord du chevet est liée à des infiltrations d'eau probablement très anciennes qui semblent se réactiver périodiquement. Ces eaux d'infiltration ont permis l'apport et/ou la concentration progressive de nitrocalcite, $\text{Ca}(\text{NO}_3)_2 \cdot x\text{H}_2\text{O}$, à la surface de la peinture. Ce sel très hygroscopique profite du moindre apport d'eau liquide ou vapeur pour se liquéfier, se répandre et donner son aspect sale et humide à la zone affectée. Les résultats des analyses montrent que la concentration en ce sel est surtout élevée dans la couche la peinture superficielle. Il est aussi présent en quantité moindre bien que non négligeable dans l'enduit sous-jacent, mais à l'emplacement choisi pour le prélèvement il n'a pas été retrouvé dans la molasse.

Sur la base de ce constat, il est conseillé entre autres de trouver la source des infiltrations et d'y remédier et d'éliminer la peinture et l'enduit pollués en travaillant à sec. Si pour des raisons techniques ou historiques l'enduit devait être conservé et que l'on doive procéder à son dessalement par application de compresses humides - ce que nous déconseillons - il serait alors préférable d'éviter les sources de chaleur directe sur les surfaces à dessaler avant et pendant l'application des compresses, d'utiliser des compresses neutres et de ne jamais les laisser sécher totalement. Si une consolidation est nécessaire, tenir compte du fait que les sels gênent l'utilisation d'esters de silice.
