A. 0401.01 – 31.7.2015

TG – SIRNACH, ALTES PFARRHAUS, MATERIALANALYSE

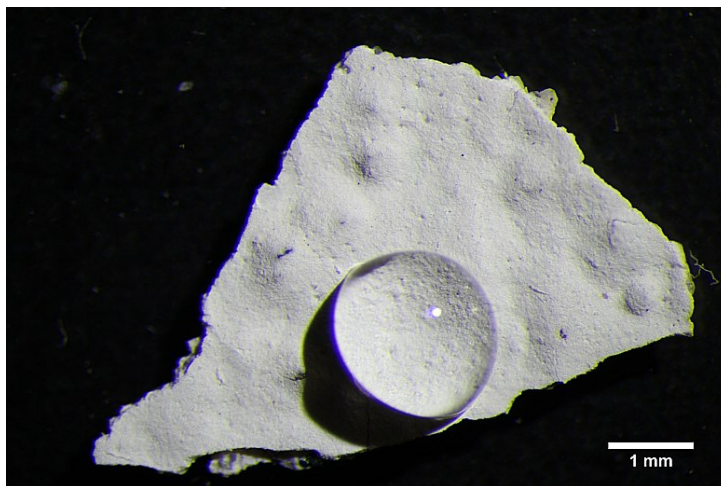
Die Probe enthält ausser einer Spur Nitrate keine Salze. Salze können folglich als Hauptschadensursache ausgeschlossen werden.

Aus der hier gemachten Analyse geht eindeutig hervor, dass es sich beim Weissanstrich auf der Verputzausfachung nicht, wie bei der Probenahme vermutet, um einen Kalkanstrich handelt, sondern entweder um eine Dispersionssilikat- oder um eine Silikonharzfarbe.

Für die beobachteten Schäden ist vermutlich die Wasserabstossung des Farbanstrichs verantwortlich, die dazu führt, dass er Wasser in flüssiger Form nicht durchlässt respektive abperlen lässt. Wenn Wasser von aussen als Regen auf den Anstrich auftrifft, wird es, wo keine Risse vorhanden sind, abgehalten und läuft ab. Wo aber die Oberfläche geschädigt ist (Risse, feine Farbabsplitterungen) oder an Materialübergängen, wie der Fachwerk-Ausfachungsverputz-Grenze, kann Wasser in flüssiger Form trotz des Anstrichs eindringen. Zudem kann sich hinter dem, vermutlich dampfdiffusionsoffenen, Anstrich bei bestimmten Bedingungen Kondenswasser bilden. Hinter den Anstrich gelangtes Wasser kann durch den Anstrich hindurch nur langsam wieder trocknen, so dass es unter dem Anstrich lange feucht bleibt. Ein Zeuge dafür, dass solche Vorgänge hier stattfinden, ist die auf der Anstrichrückseite gefundene Mikrobiologie, welche sich nur an Stellen bilden kann, die regelmässig genügend feucht/nass werden.
