## A. 0405.01 - 25.9.2015

DE – WETZELSBERG, KIRCHE

### ANALYSE EINER MATERIALPROBE MIT SALZ

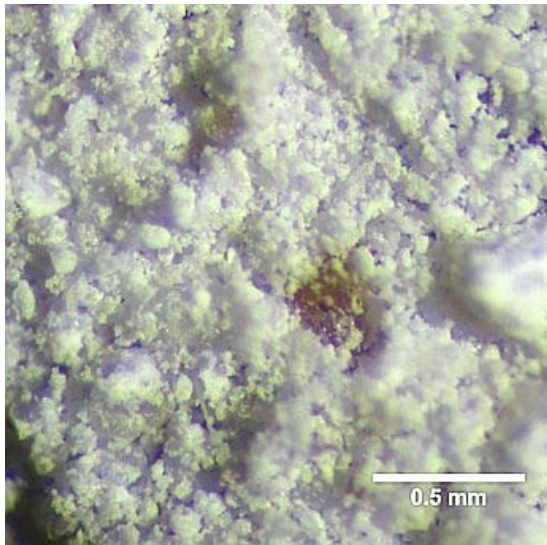
Die Probe enthält viel Natriumsulfat und Gips daneben auch etwas Natriumnitrat. Der dicke Farbanstrich besteht vermutlich aus einer Silikonharzfarbe und ist hydrophob.

Natriumsulfat entsteht oft, wenn zuerst Gips da war und dann mit natriumhaltigen Baumaterialien (Zement, hydraulischer Kalk, Wasserglas) gearbeitet wurde. Nitrate sind am Mauerfuss häufig anzutreffen und stammen wohl aus eingedrungener Bodenfeuchte.

Nach den Fotos vom Objekt und den Analysen zu beurteilen sieht es so aus, als ob der Anstrich die Feuchtigkeit unter sich staut. Insbesondere falls er gut dampfdurchlässig ist, können sich auch grössere Mengen an Kondensationsfeuchte darunter stauen, denn Dampfdurchlässigkeit funktioniert in beide Richtungen. Das bedeutet, dass Feuchtigkeit durch gut dampfdurchlässige Anstriche hindurch genauso gut gasförmig aus der Raumluft ins Mauerwerk gelangen kann, wie sie von dort gasförmig wieder in die Raumluft austreten kann. Je nach Temperatur der Mauer kann dabei unter dem Anstrich Kondenswasser entstehen. Dieses nun in flüssiger Form vorhandene Wasser muss unter dem hydrophoben Anstrich zuerst verdunsten um dann dampfförmig in die Umgebungsluft zu gelangen. Bei trockenen Bedingungen reichern sich die Salze dann an bestimmten Stellen an, vielleicht da wo feine Risse aus anderen Gründen entstehen, und es kommt zur Sprengung.
