# Technologische Fragestellungen bei der Ruinenerhaltung am Beispiel der Burgruine Belfort, Brienz/Brinzauls GR.

Christine Bläuer

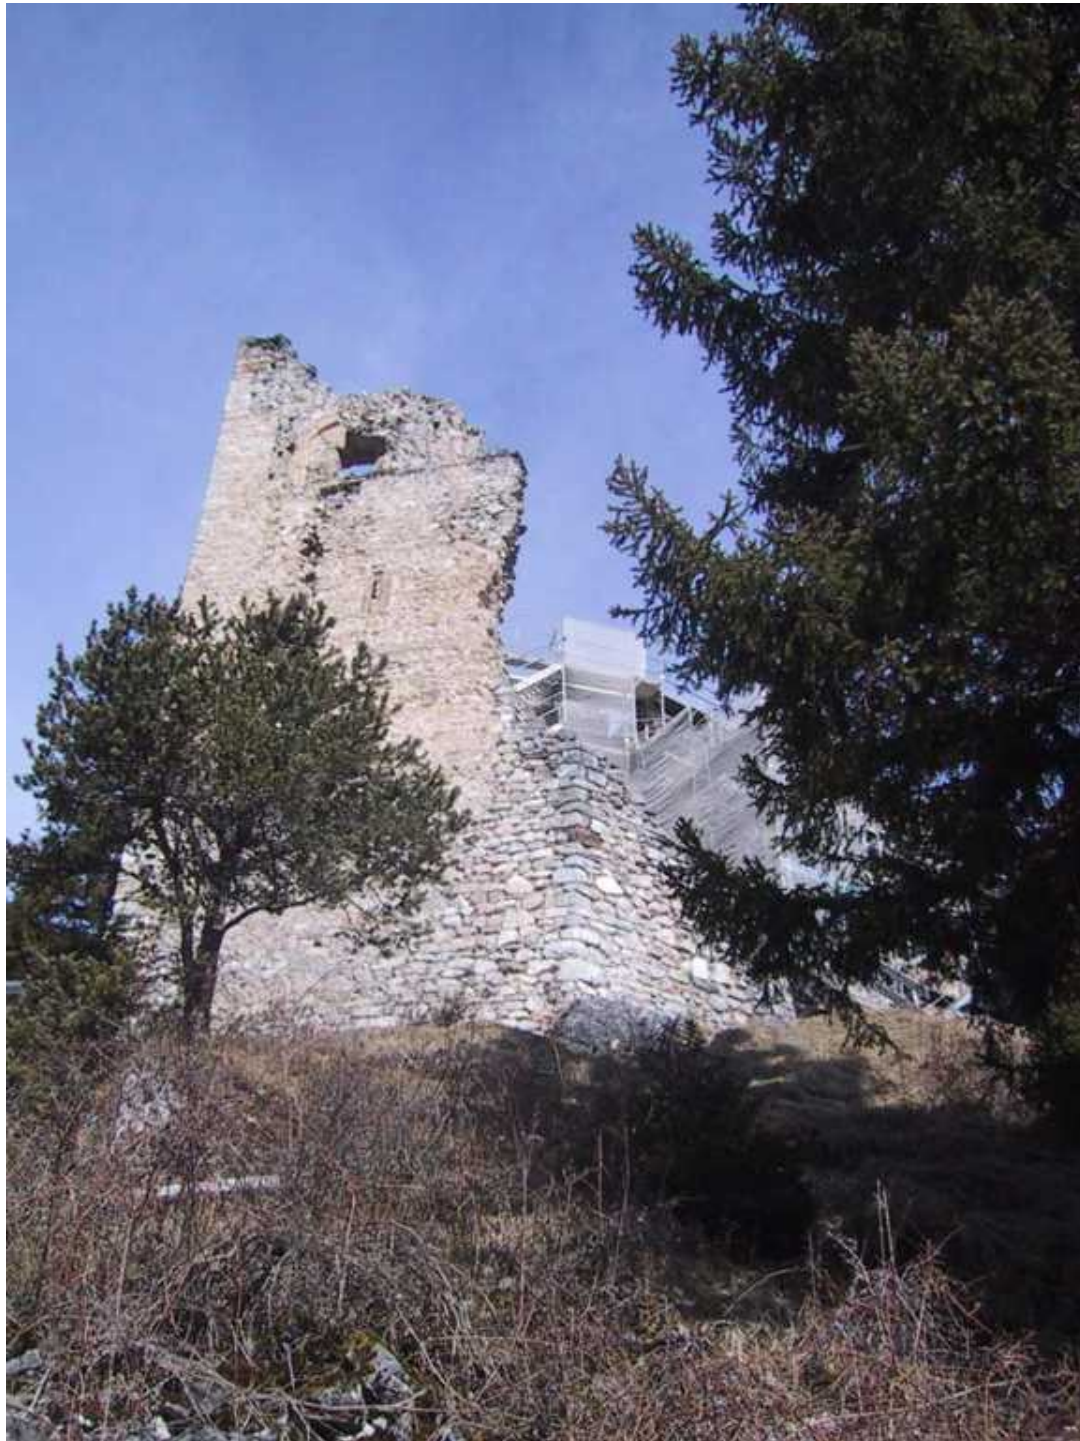
Südmauer 1499  
zerstört  
1935/36 gesichert

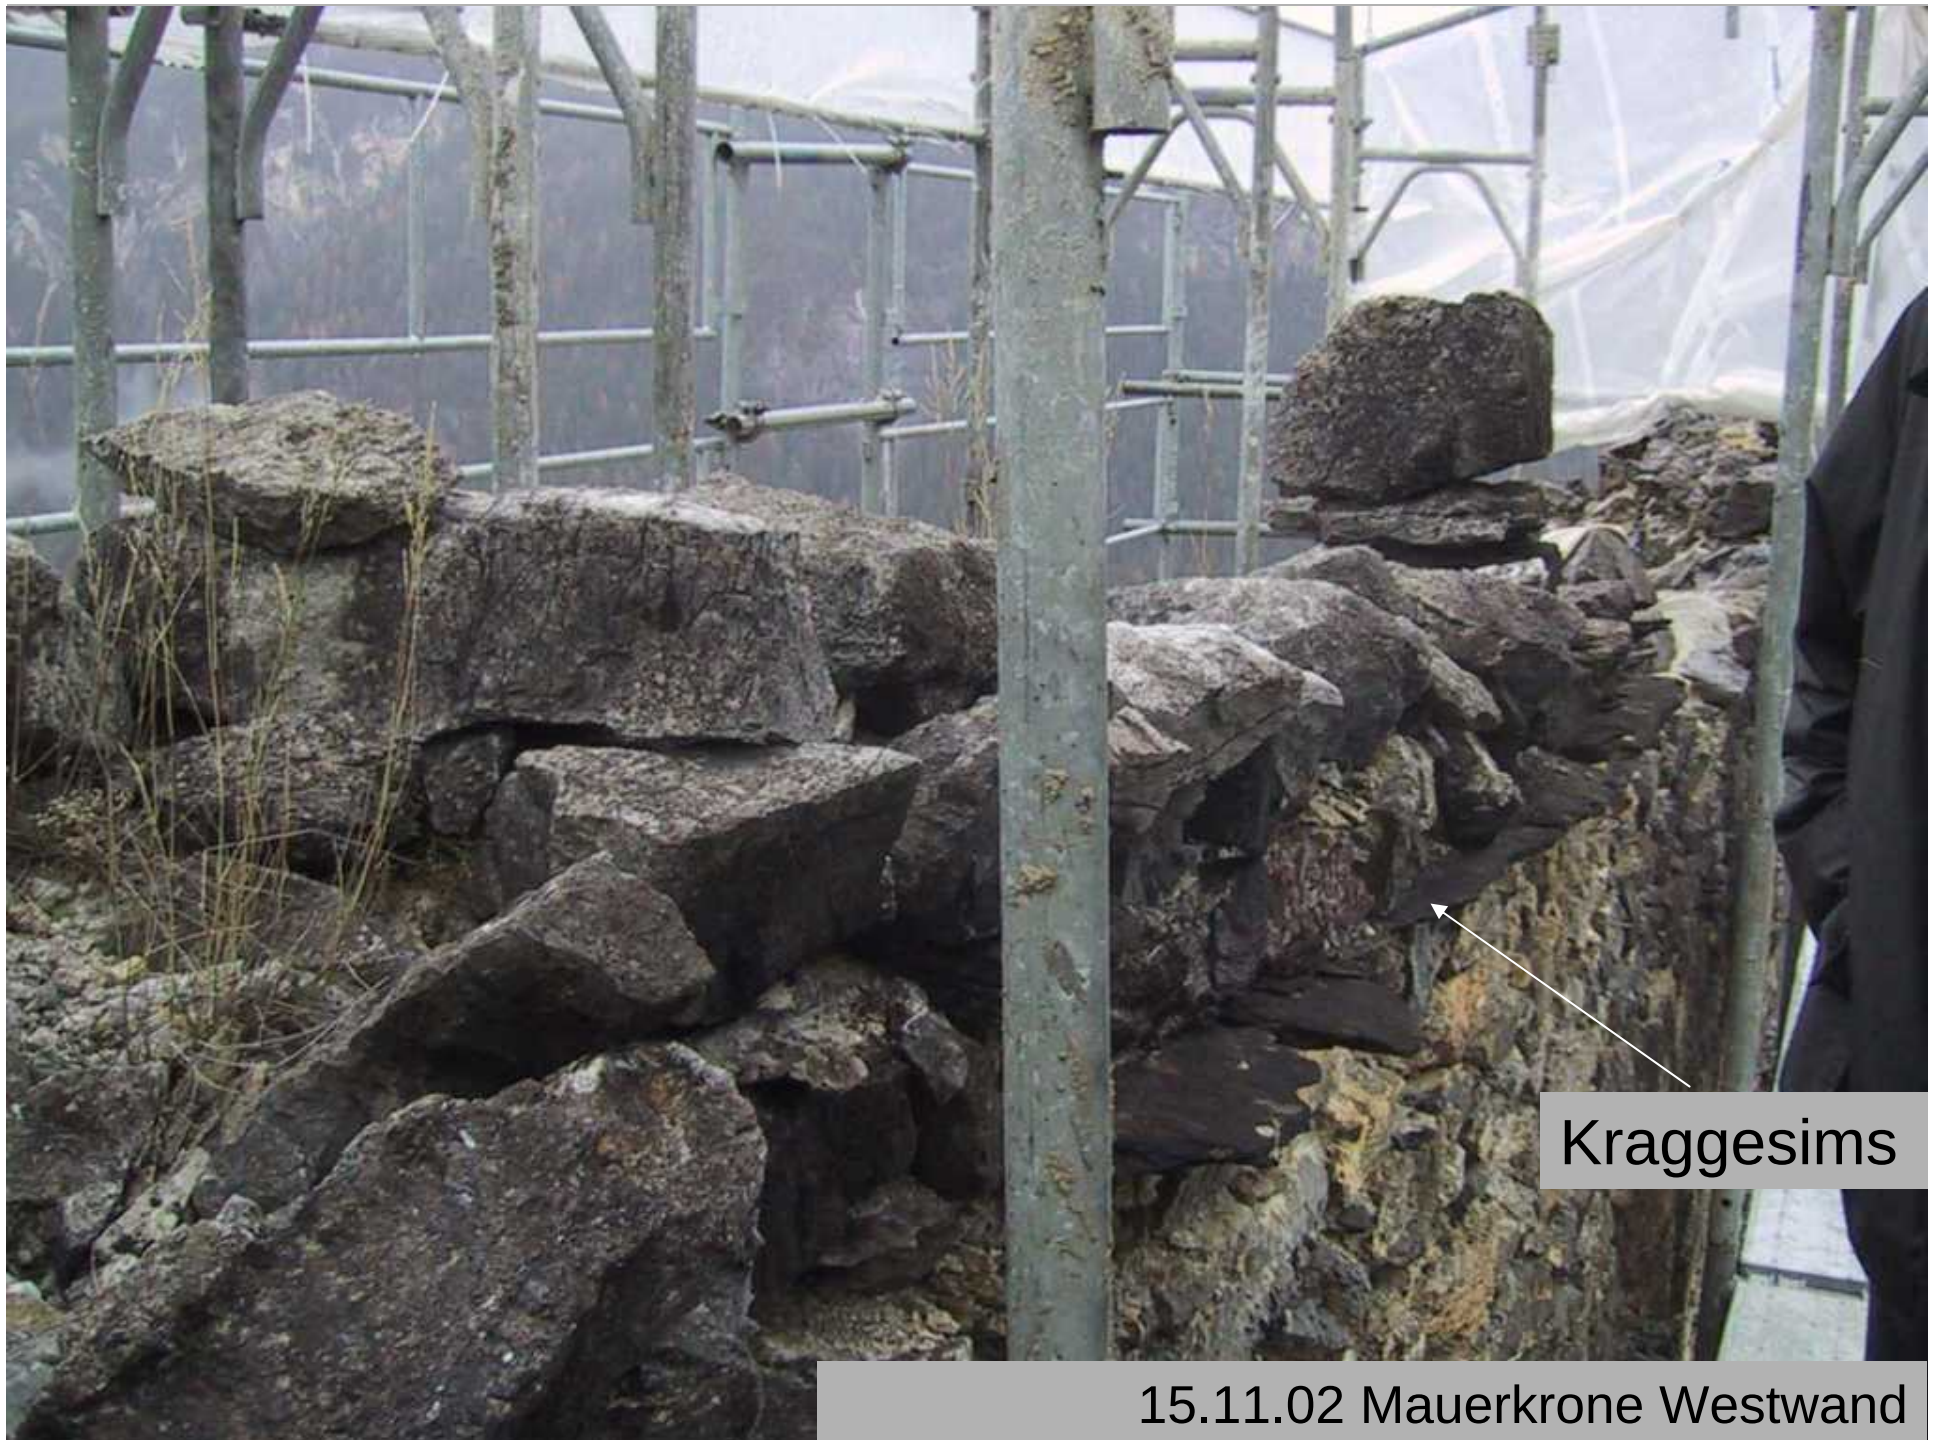
15.11.02 Mauerkrone Westwand

Kraggesims

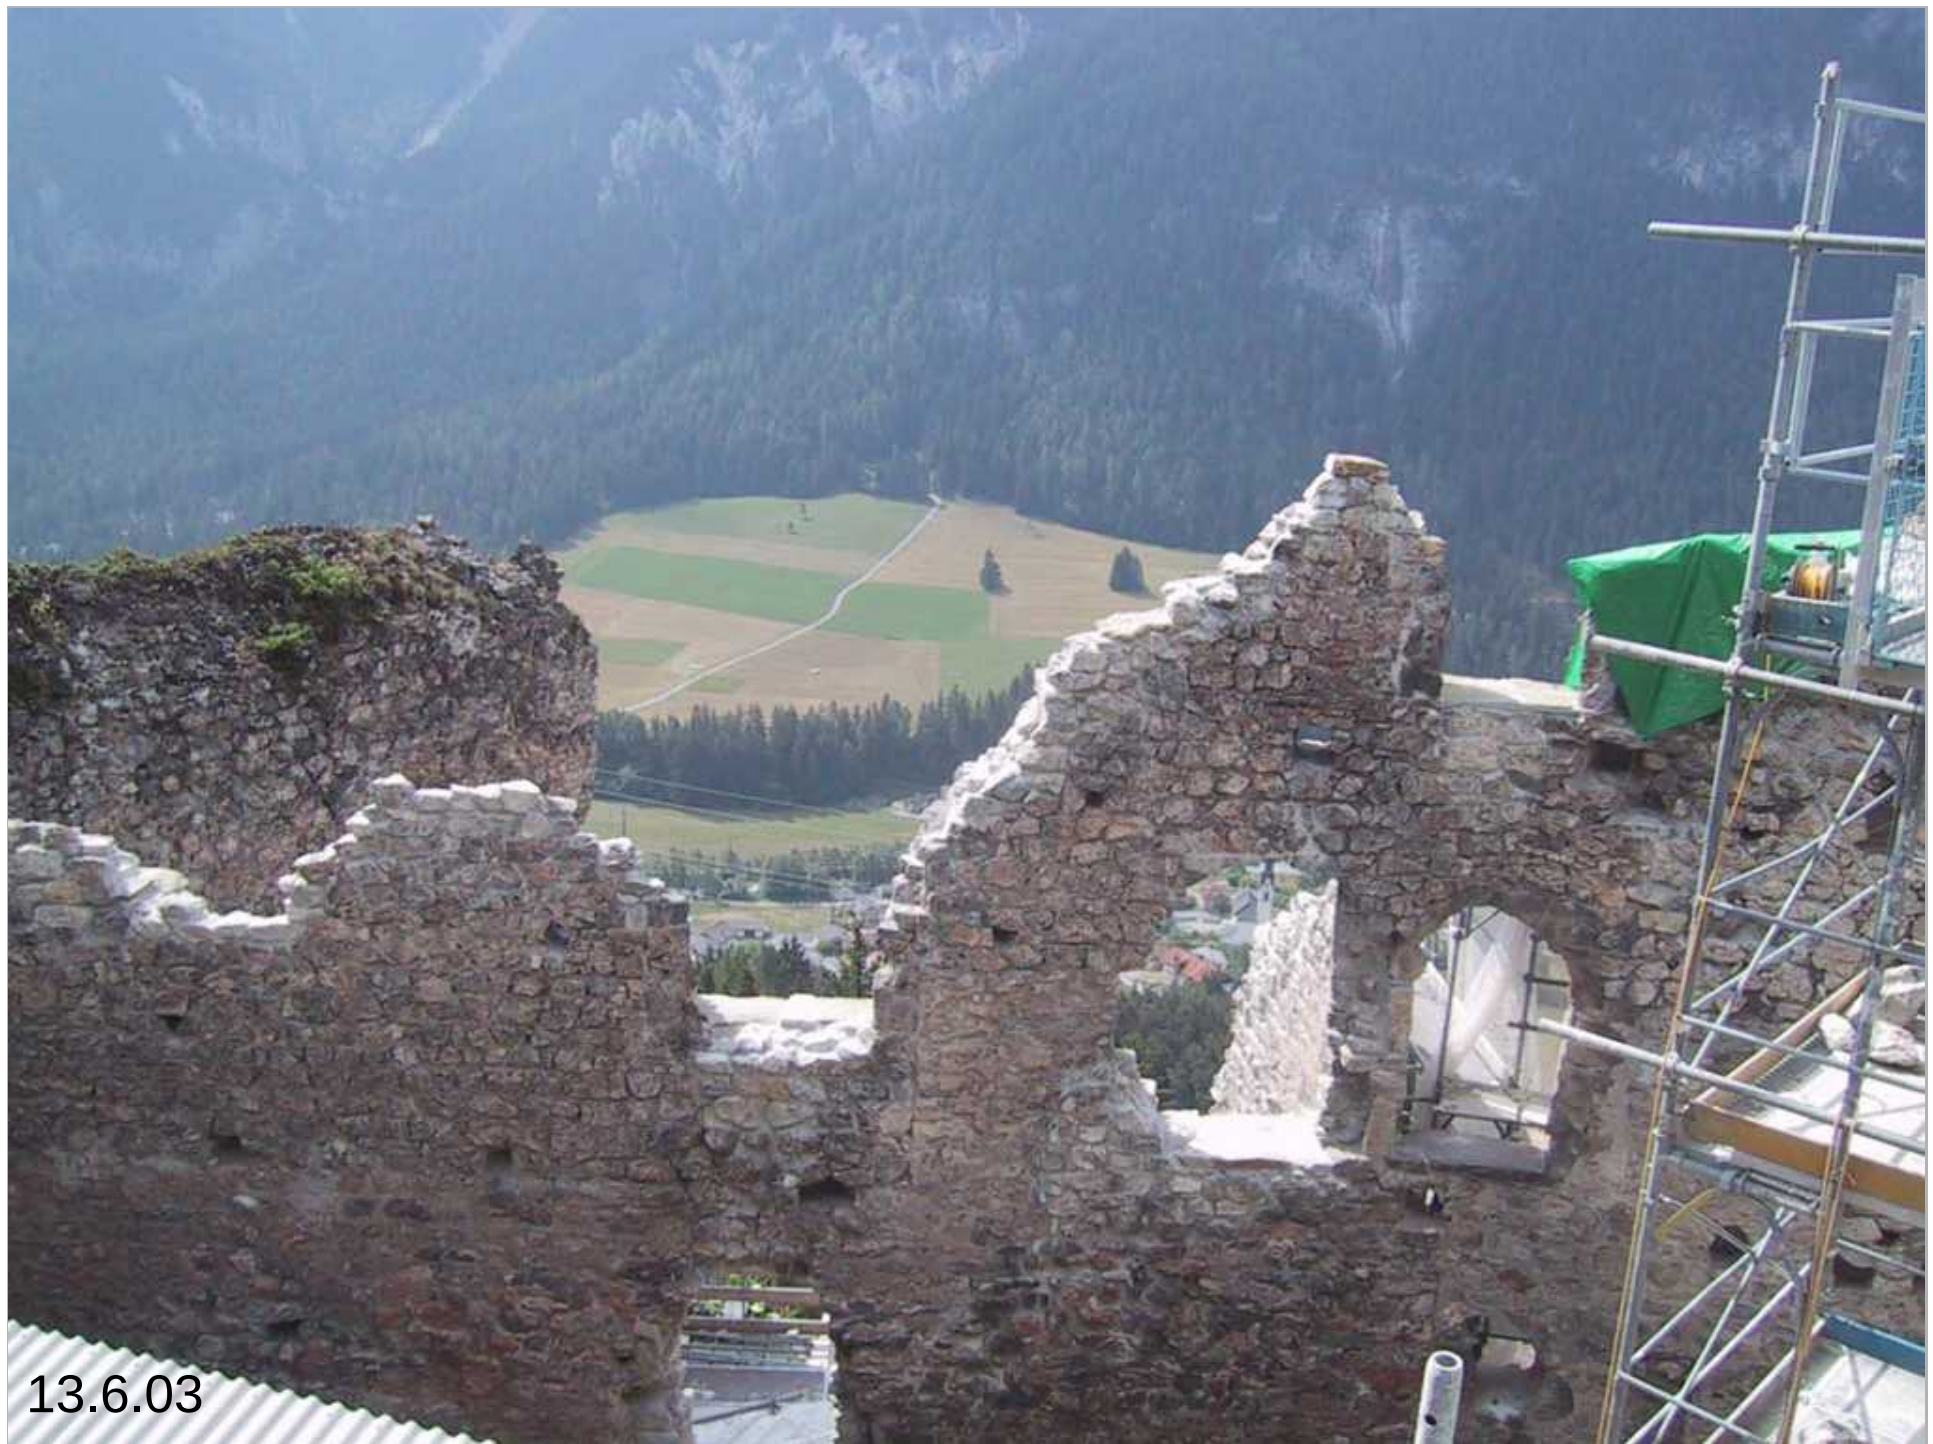
13.6.03

Maueraus-  
bruch auf der  
Südseite

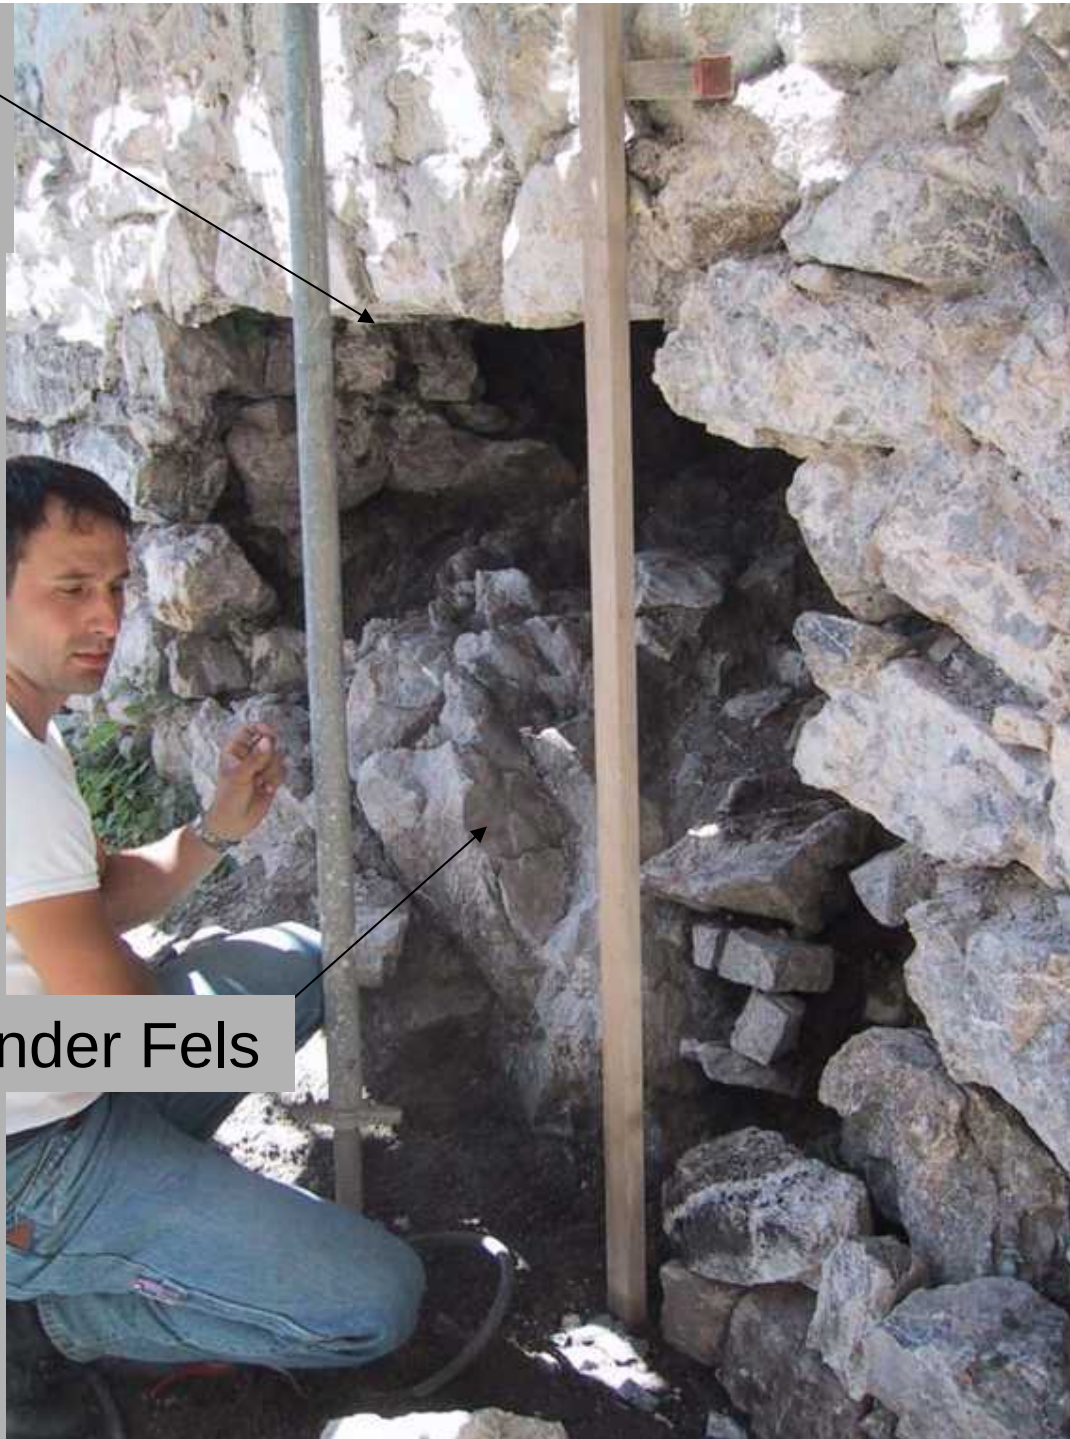
20.7.02

Anstehender Fels

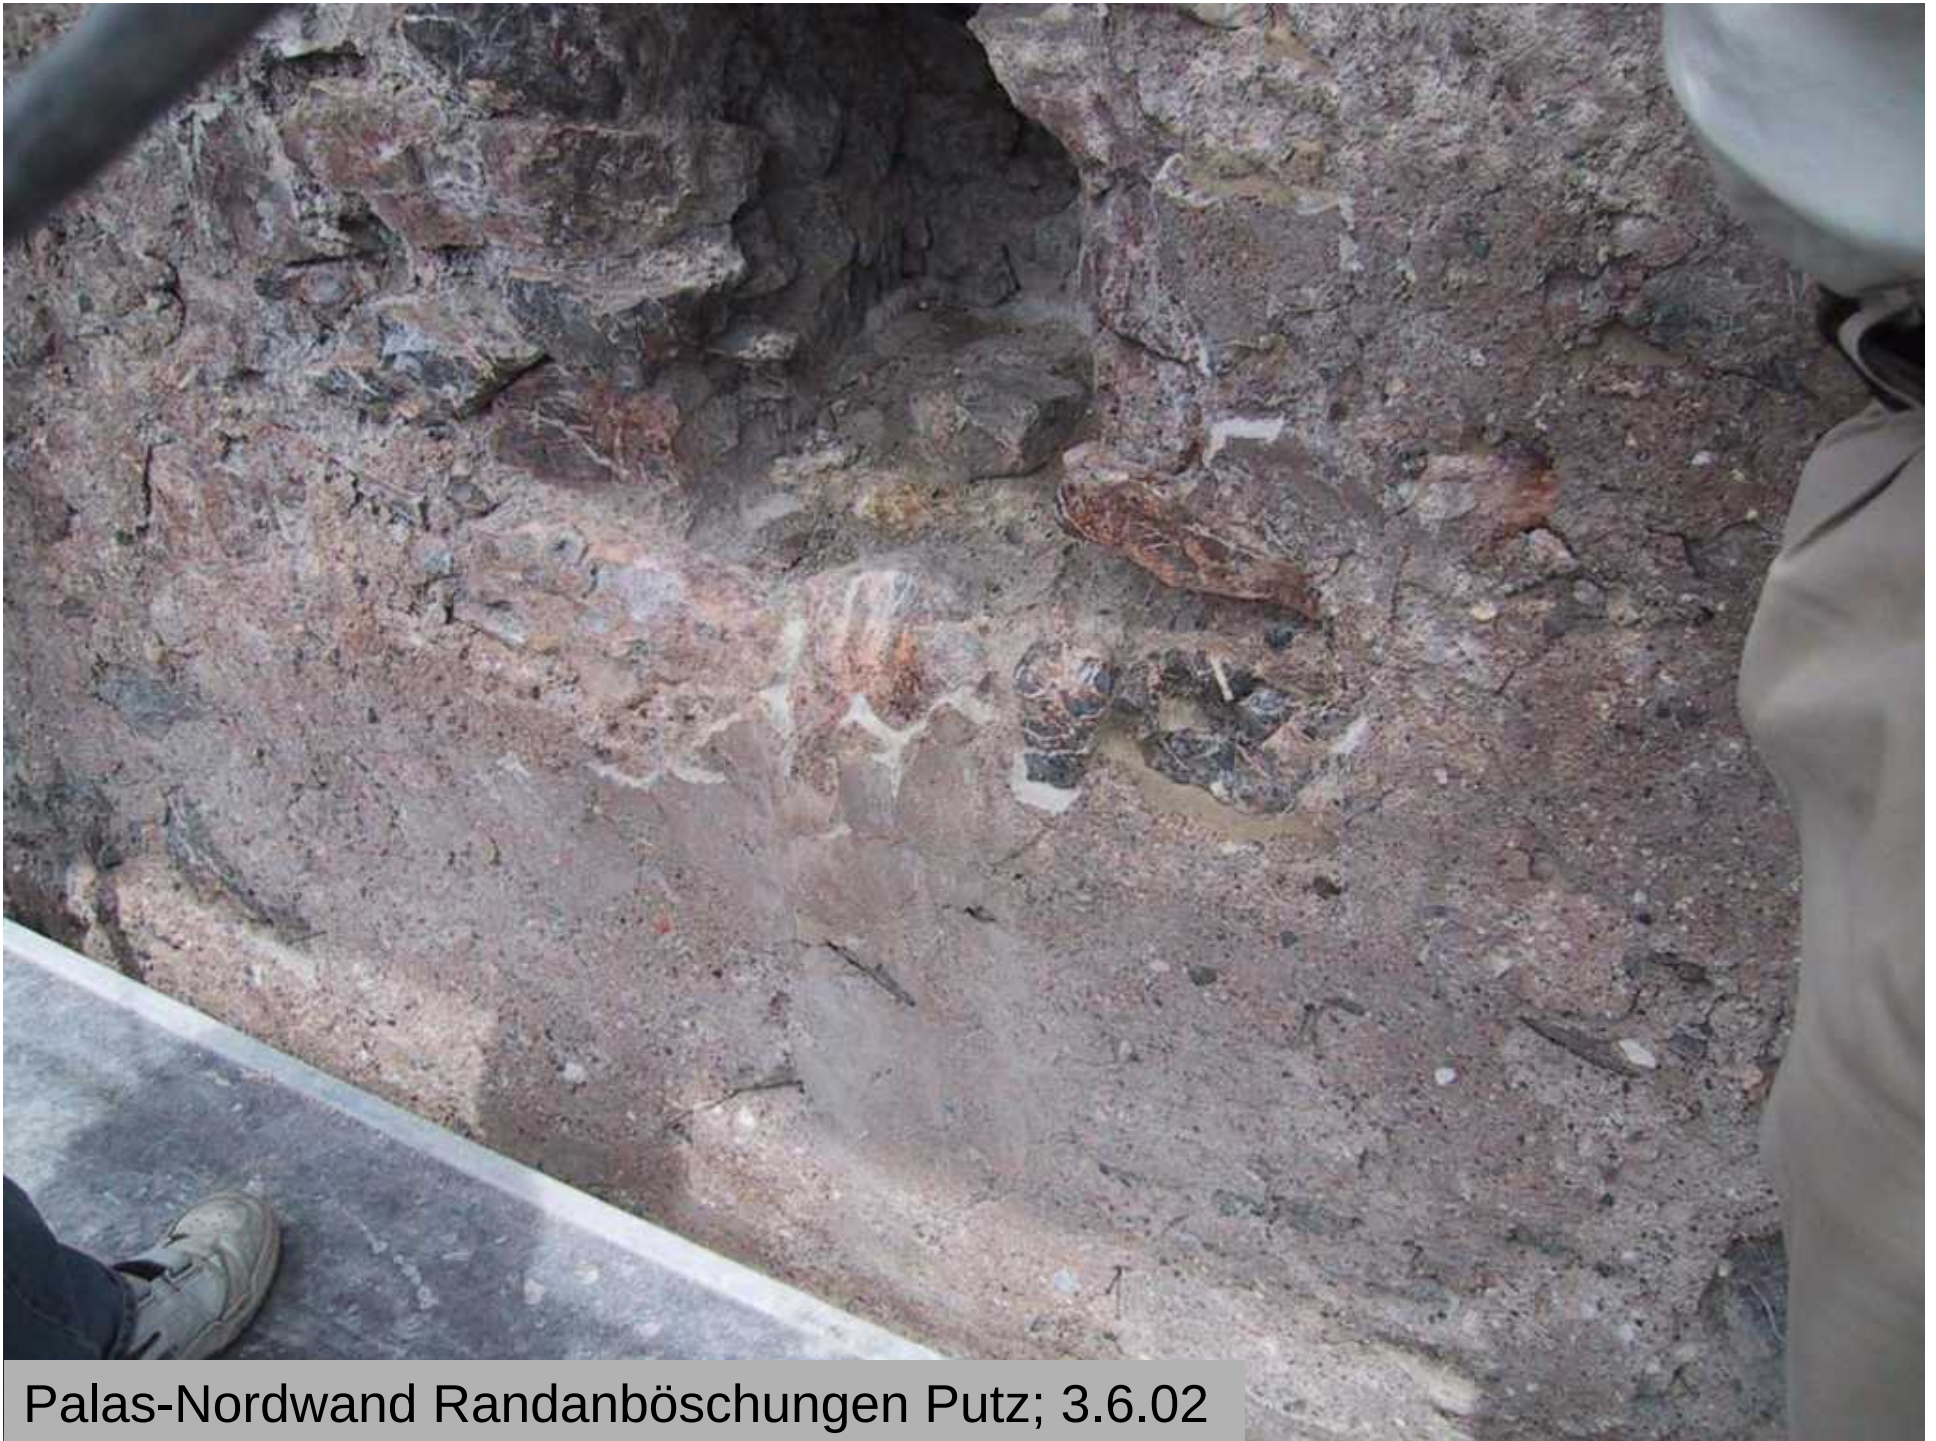
Palas-Nordwand Randanböschungen Putz; 3.6.02

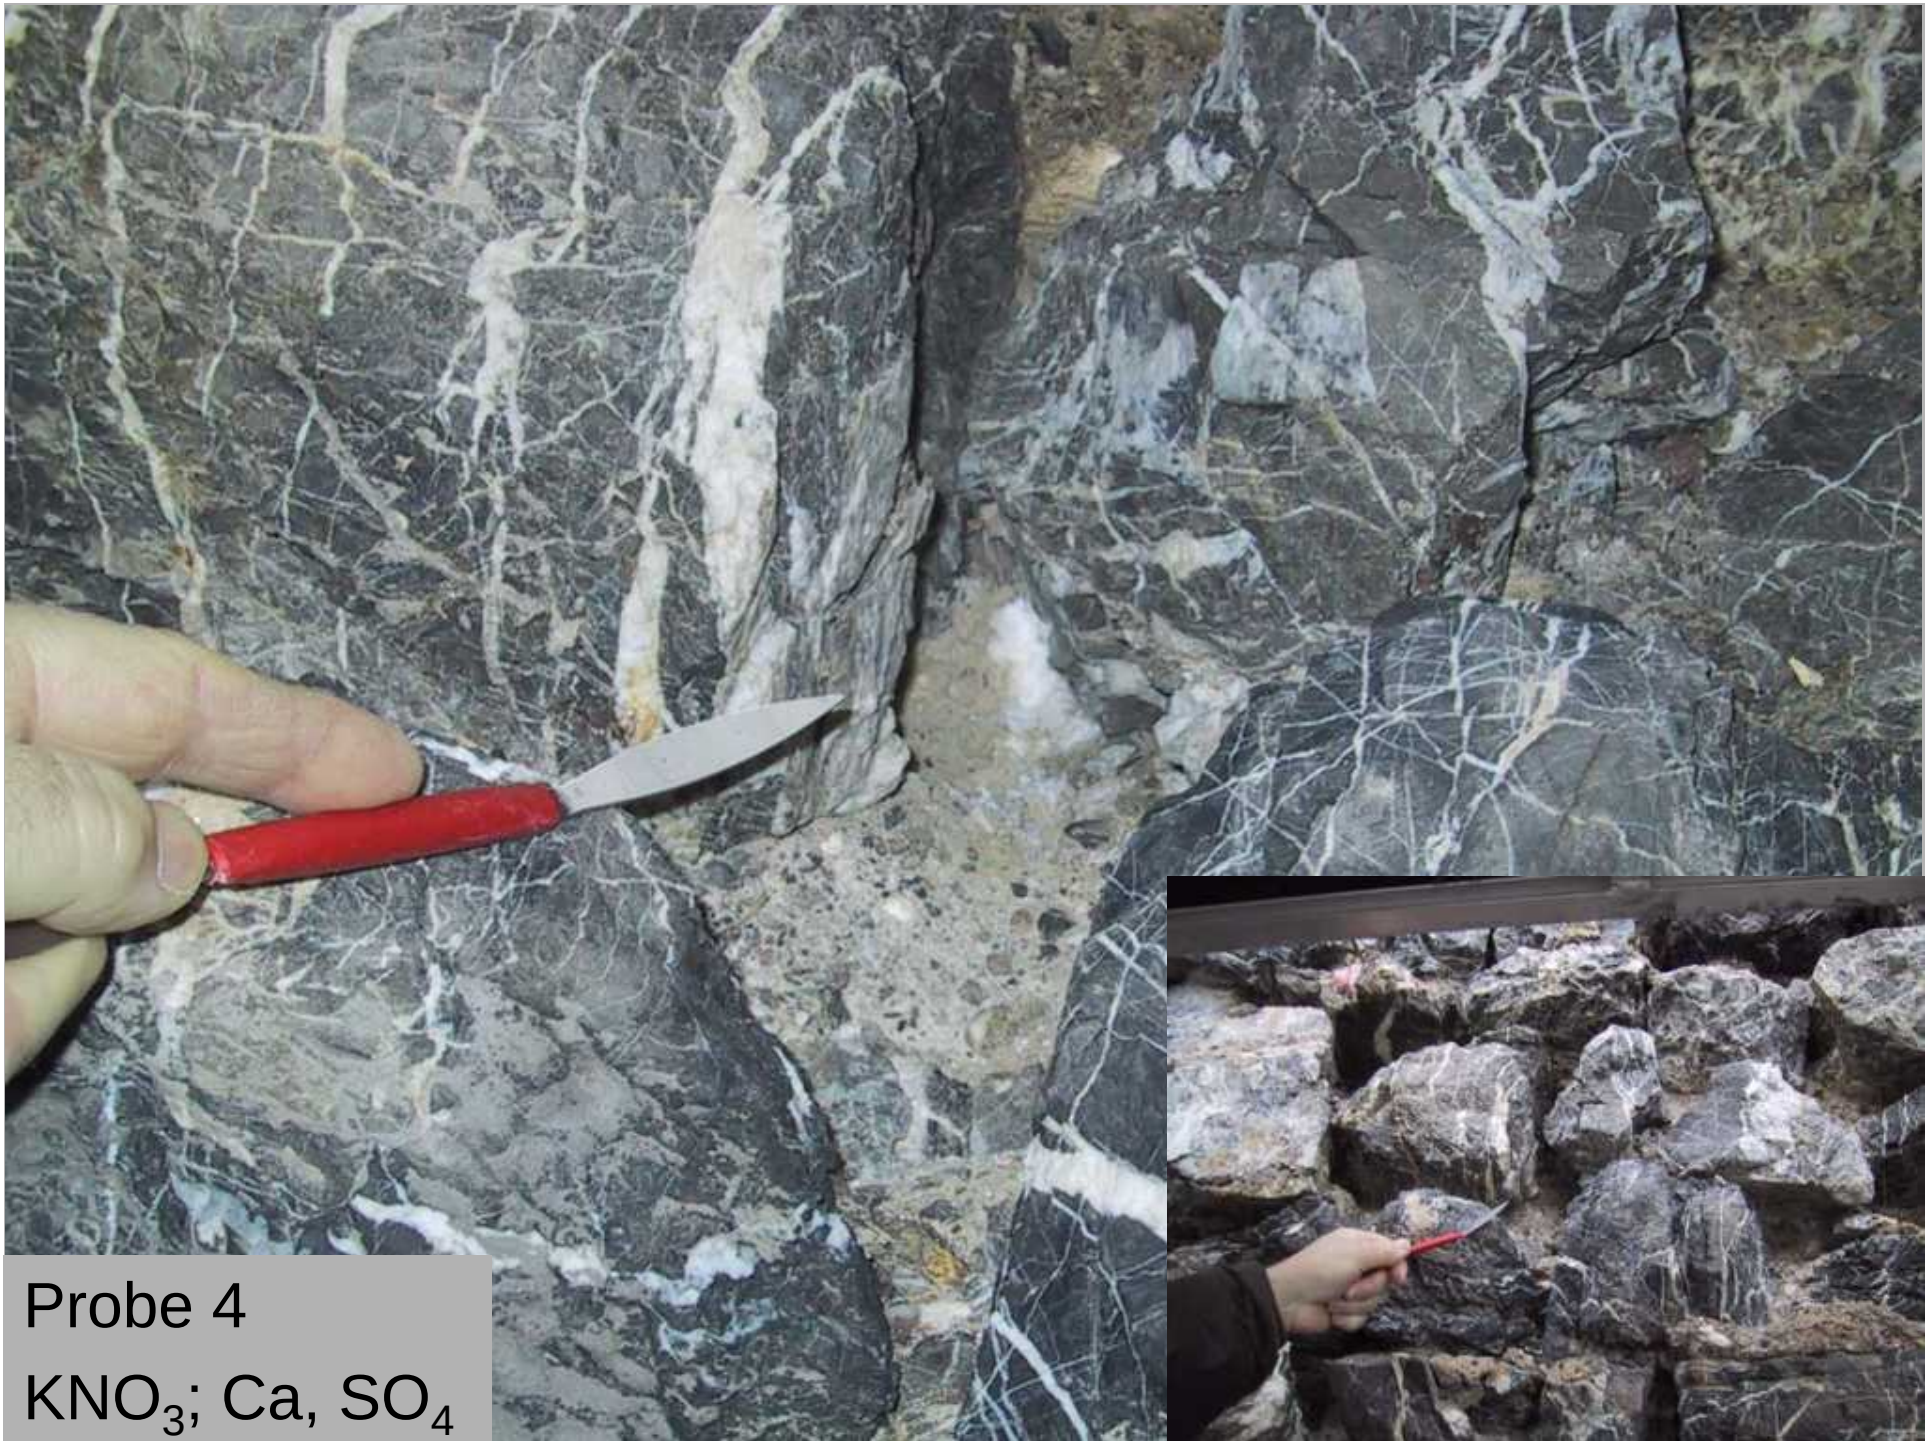
Probe 4

$\text{KNO}_3$ ; Ca,  $\text{SO}_4$

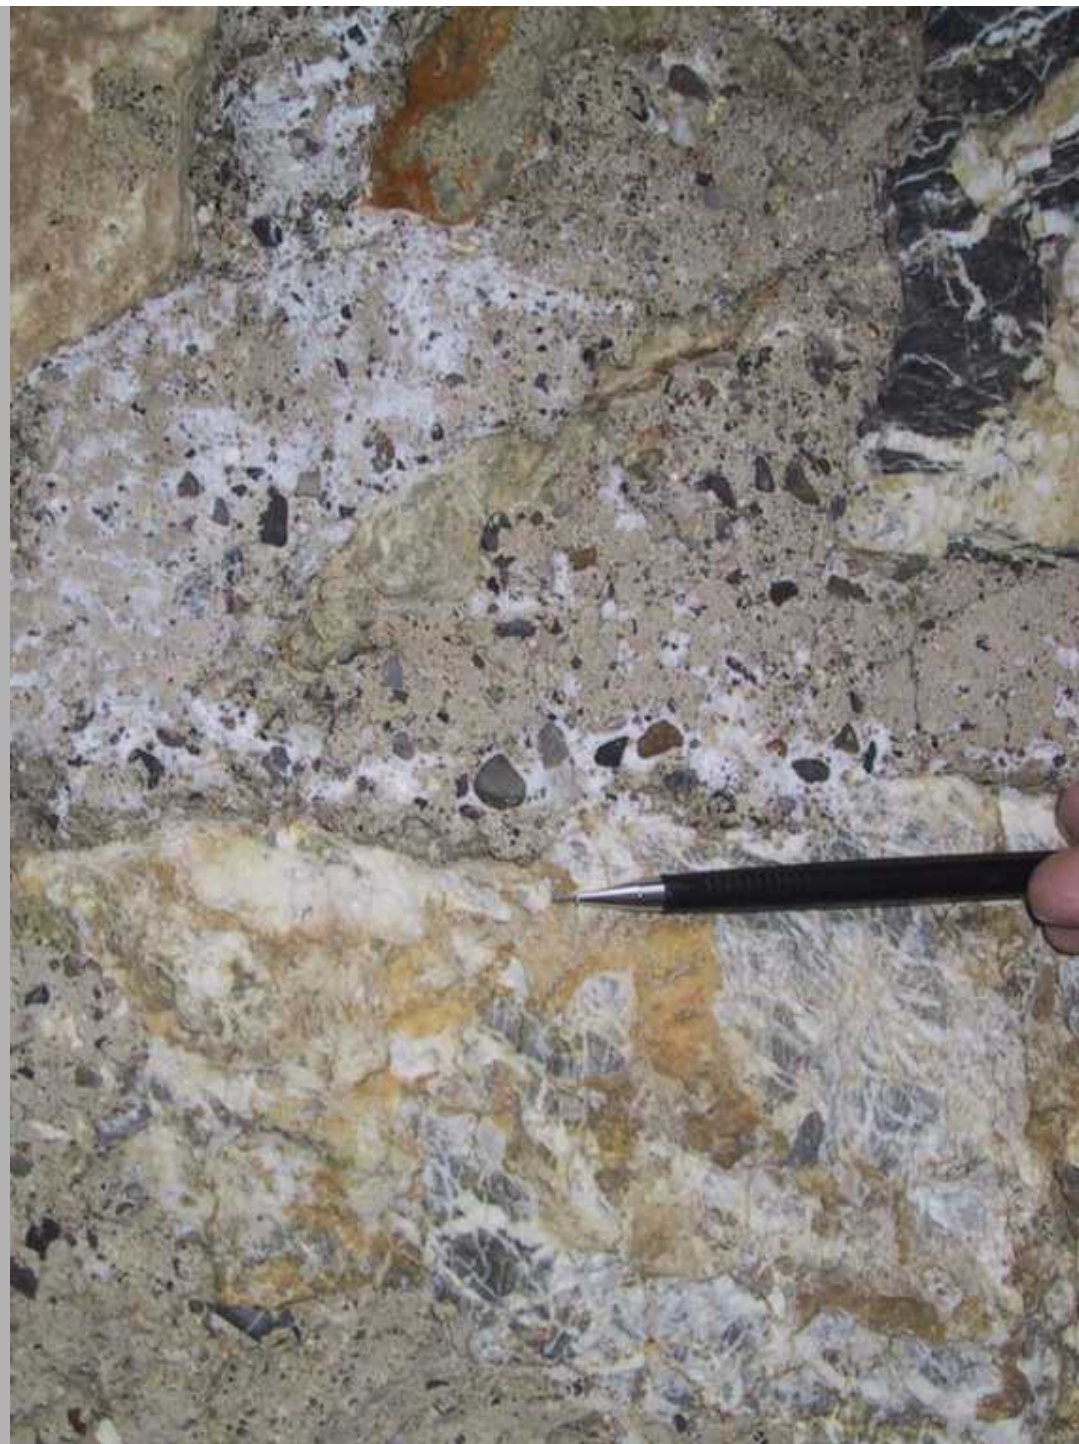
Probe 5

$\text{MgSO}_4 \cdot 7\text{H}_2\text{O}$ ; K, Ca,  
 $\text{NO}_3$
