A. 0003.02 - 26.02.2007

BE - BERN - MÜNSTER

ANALYSE EINER SALZAUSBLÜHUNG AUF ZUGER SANDSTEIN NACH WASSEREINBRUCH

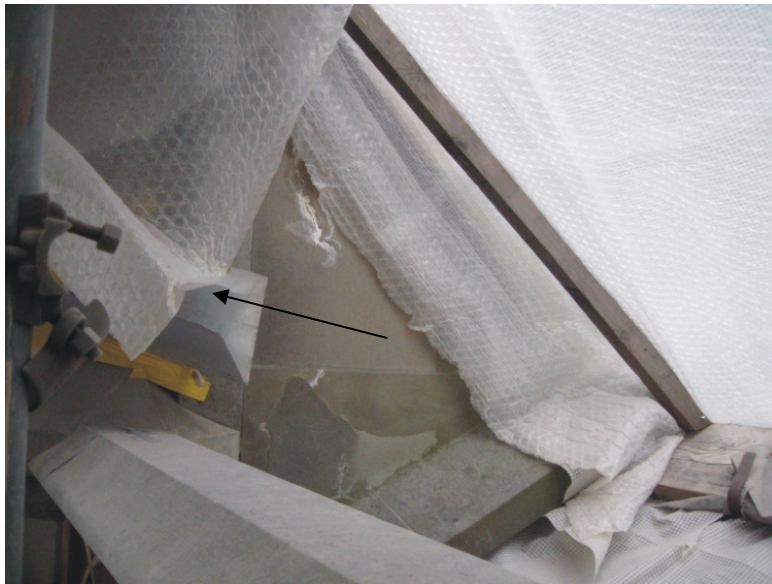
Probenahmestelle

Salzausblüfung im Bereich von einsickerndem Wasser an der Südseite beim Dachanschluss

Die Probe besteht aus Gipssternchen und submikroskopisch kleinen Salzwürmchen resp.-nadelchen

Die Salze hatten einen leicht alkalischen pH-Wert und es konnten die Ionen Natrium (Na^+), Calcium (Ca^{++}) und Sulfat (SO_4^-) nachgewiesen werden.

Aufgrund der Alkalinität und der chemischen Zusammensetzung kann angenommen werden, dass die Salze am ehesten aus einem Mörtelmaterial stammen über welches das eindringende Wasser abgelaufen ist.
