A.0003.03 – 22.8.2012

BE – BERN, MÜNSTER

ROTVERFÄRBUNGEN AN DEN NEUEN FIGUREN IM WESTPORTAL

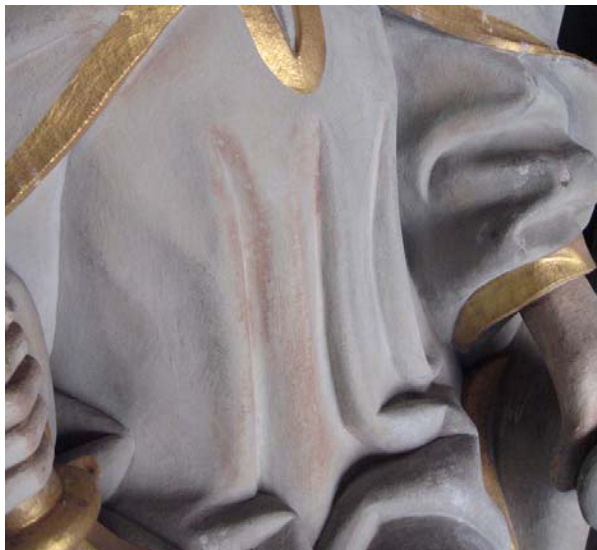
Viele Beobachtungen und Analyseergebnisse sprechen dafür, dass die Rotverfärbungen durch die Mobilisation eines roten Stoffes vor allem durch Kondenswasser zustande kommen. Am ehesten dürfte es sich dabei um eine Eisenverbindung handeln. Ein eindeutiger analytischer Nachweis dürfte sich aber schwierig gestalten, denn solche Eisenverbindungen erzeugen bereits in geringsten Konzentrationen eine deutliche Farbwirkung und die Fassungsschichten enthalten viele eisenhaltige Pigmente, so dass der allfällige geringe Eisengehalt der Verfärbung im Eisengehalt der Fassung „untergehen“ dürfte.

Deshalb wird hier empfohlen Wasserauszüge oder sehr schwach saure wässrige Auszüge aus den Fassungen zu erstellen, die dann auf den Gehalt an Anionen (auch organische) und Metallionen zu untersuchen wären, um eine Idee davon zu erhalten, welche Materialien überhaupt mobilisiert werden können.
