Umgebungseinflüsse

Christine Bläuer

Umgebungseinflüsse - Heizung Lüftung Klima

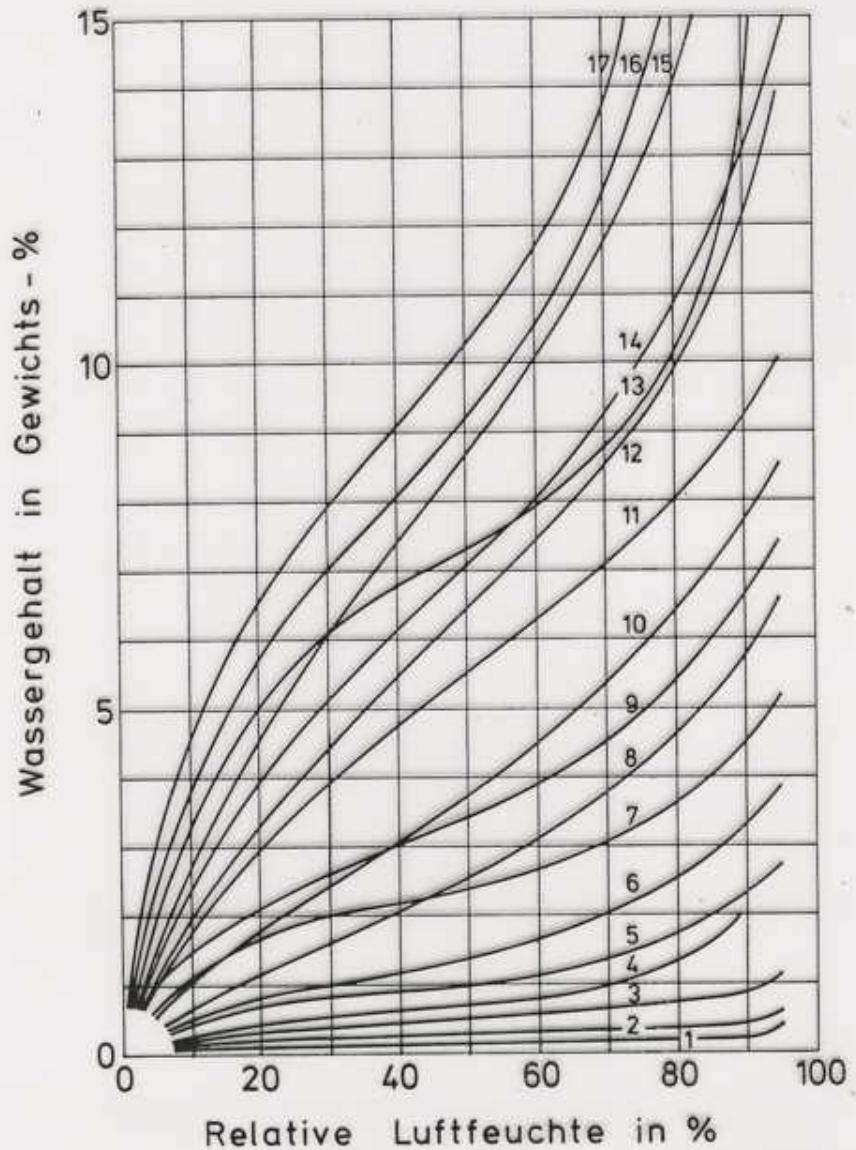
Abb. 2.5.3.3: Sorptionsisothermen verschiedener Beschichtungsuntergründe

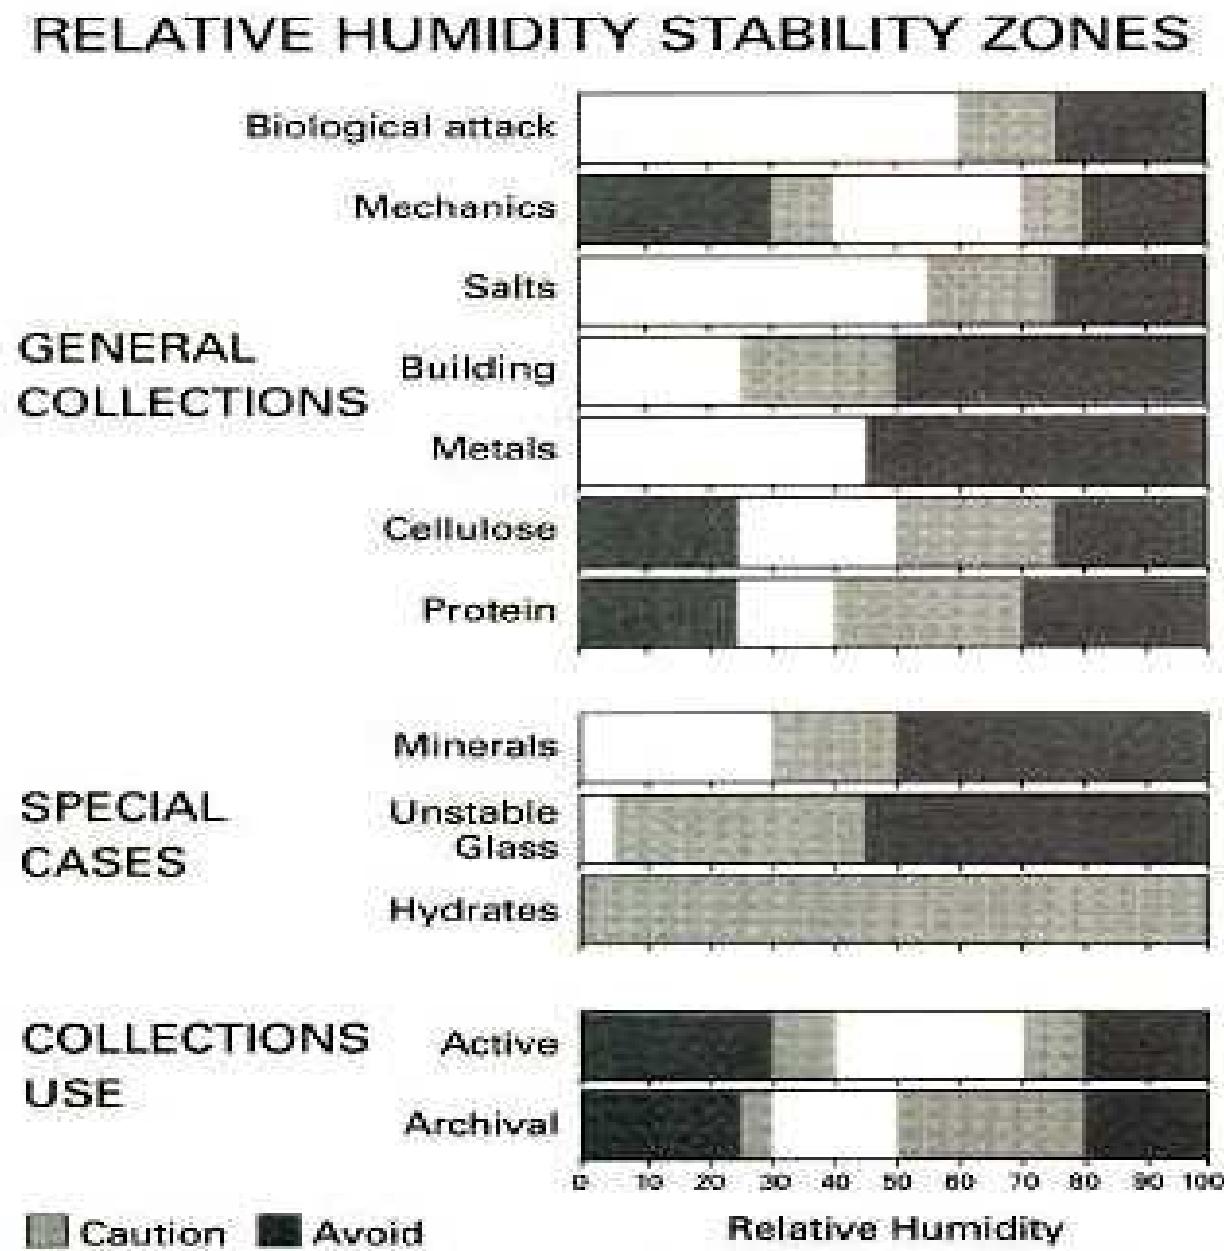
Fig. 15 The ranges of relative humidity suggested by consideration of various factors. No one RH is ideal, and any value chosen must be a compromise.

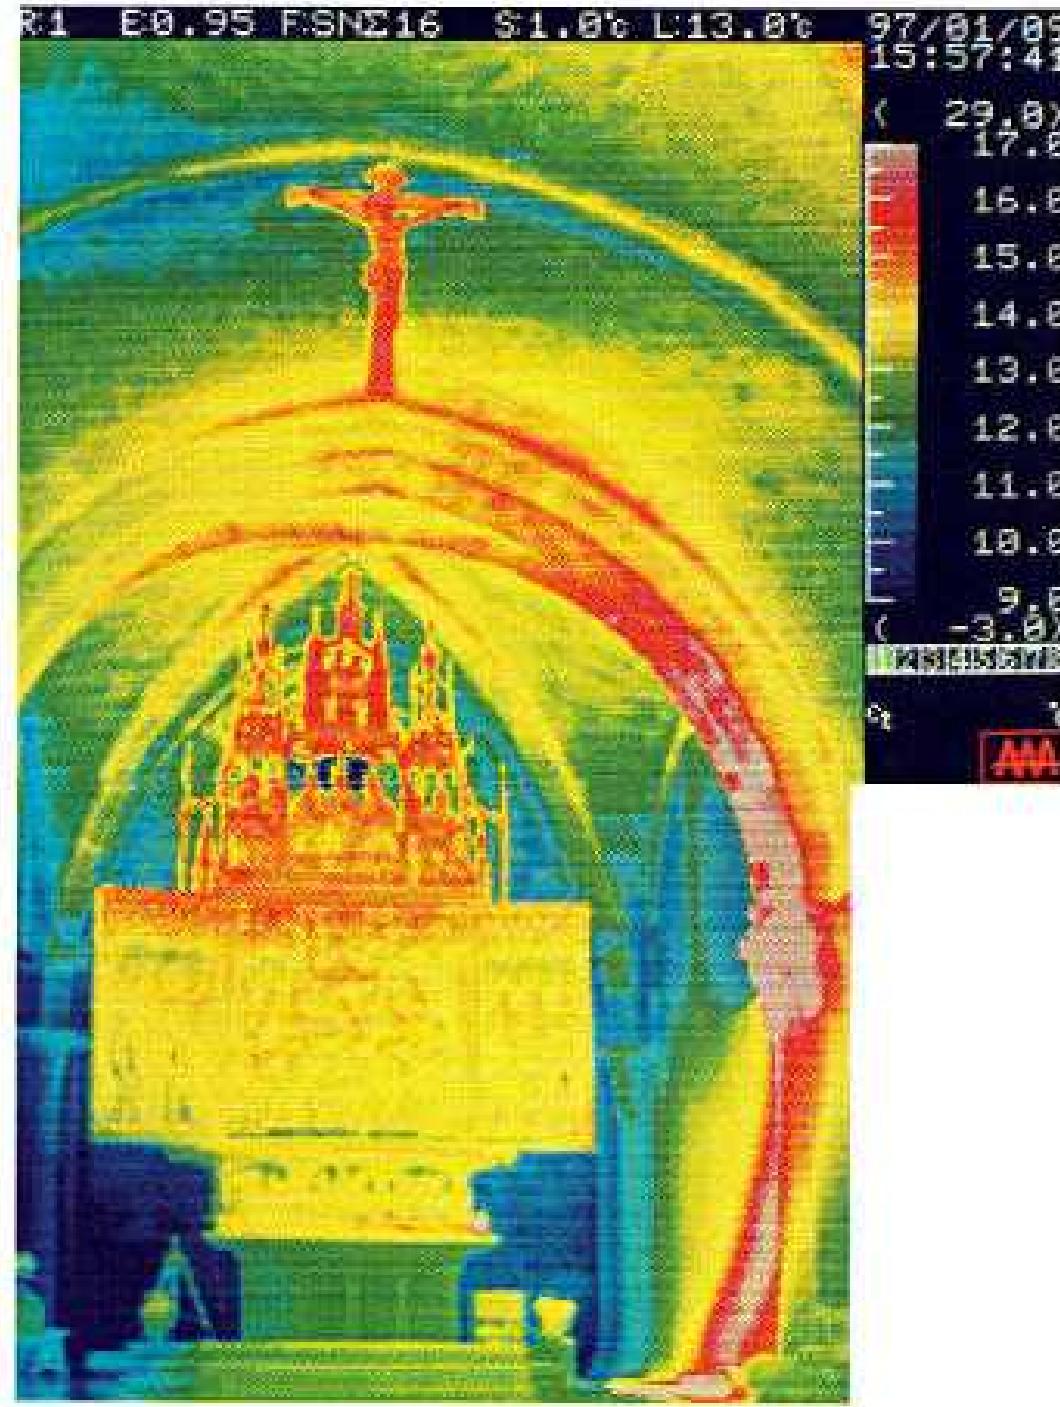
7
Kathedrale Chur.
Thermogramm der Altarzone bei schwa-
chem Aufheizen (Aus-
blastemperatur 28°C)
am 9.1.97. Die Farb-
skala von blau bis rot
entspricht dem Tem-
peraturbereich 10° bis
16°C. Deutlich erkenn-
bar ist die stärkere Er-
wärmung des oberen
Teils des Hochaltares
(rot) und die vom aus-
tretenden Warmluft-
strahl erwärmten Par-
teien (hellrot) der Wand
und des Altarhaus-
bogens

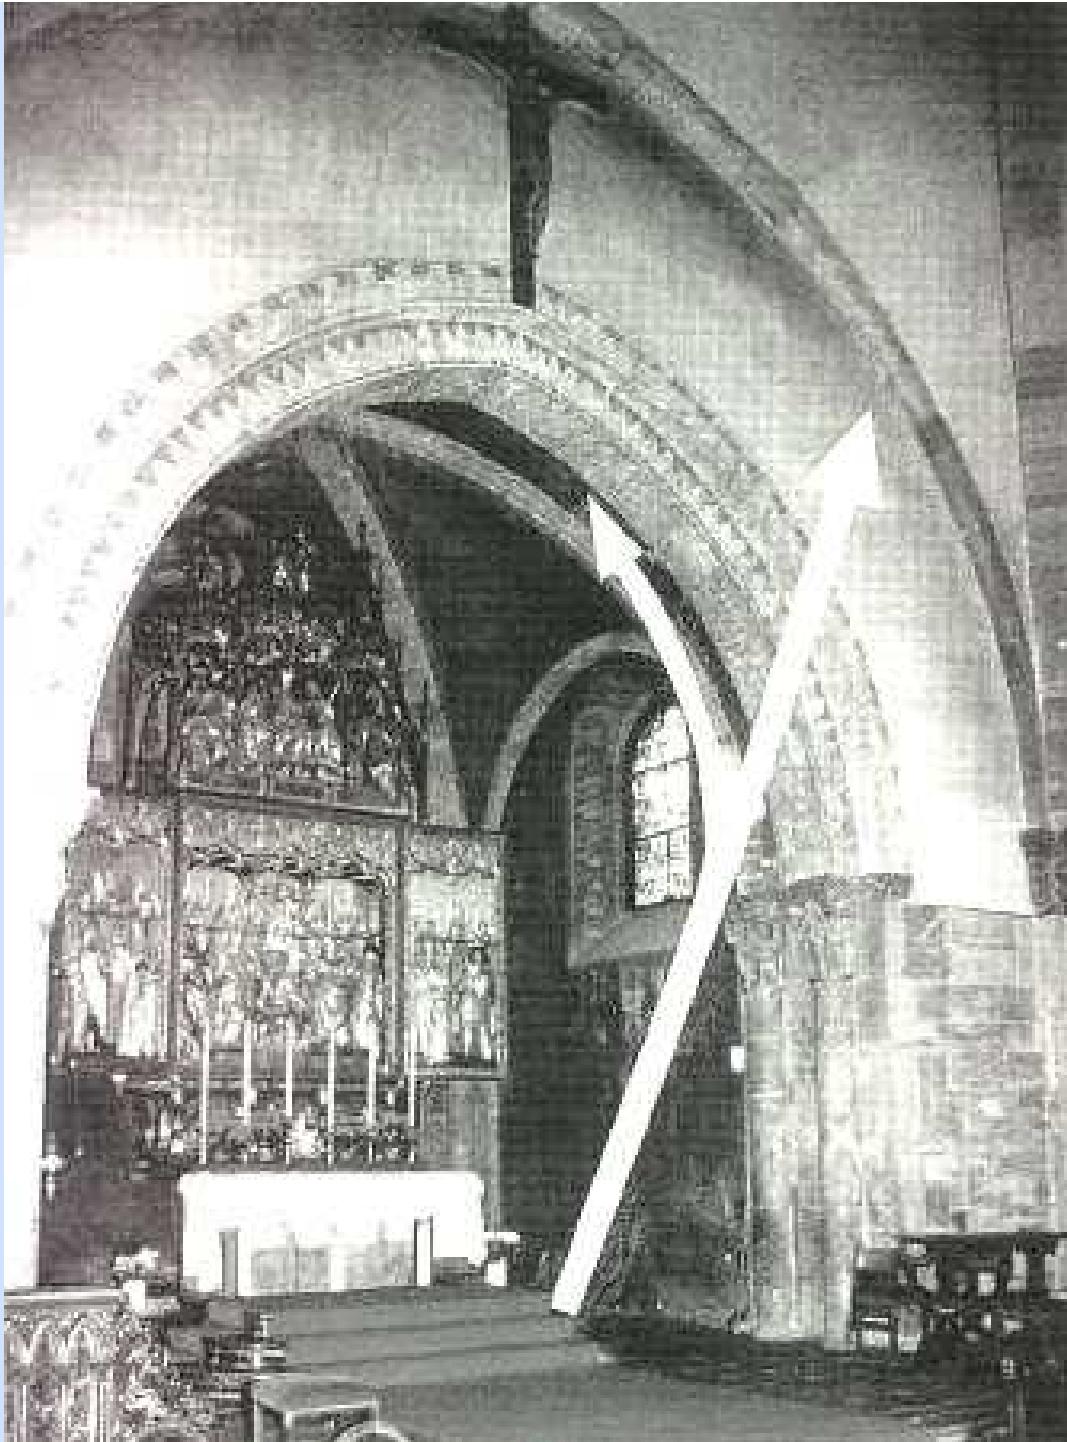
Kathedrale Chur: Innenklima beim Aufheizen mit
48°C an ausgesuchten Stellen
Samstag, 23. November 1996

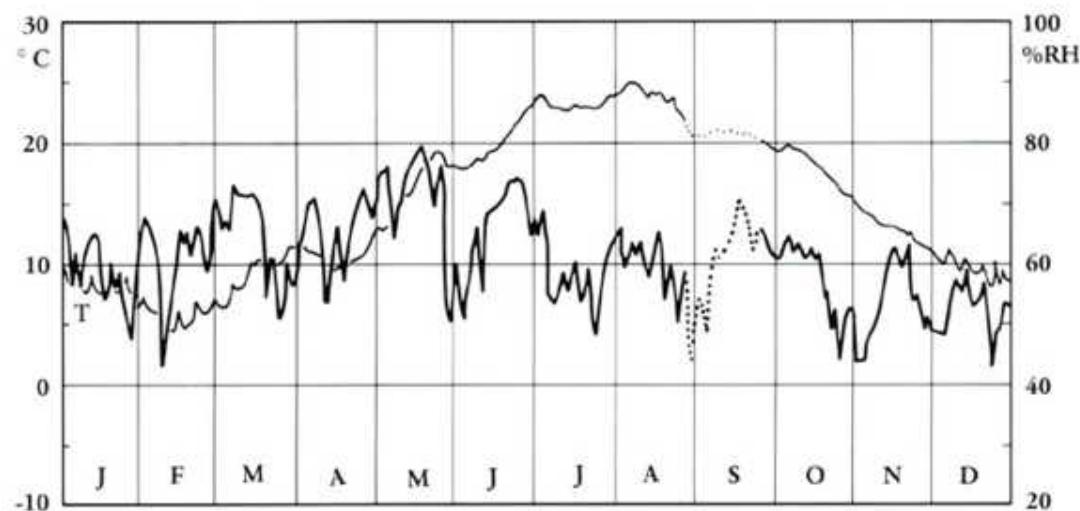
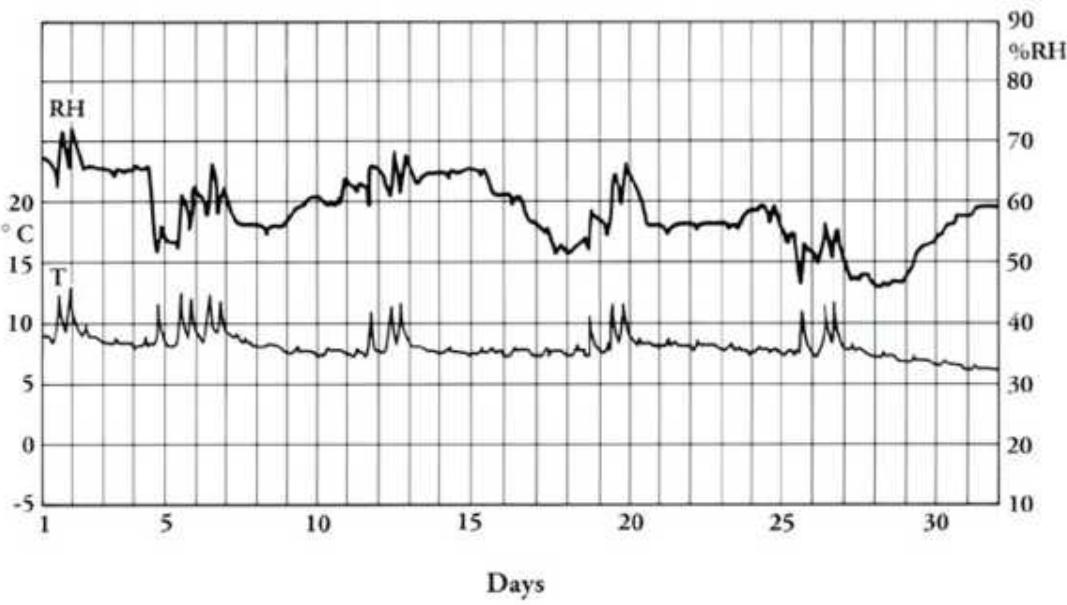
Figure 19, right. Relationship of the averaged daily values for RH and T to the heating and observed salt crystallization (shown below), Collegiata church, Bellinzona, 1986.

Figure 20, below right. Evolution of values for RH and T, Collegiata church, Bellinzona, January 1986.

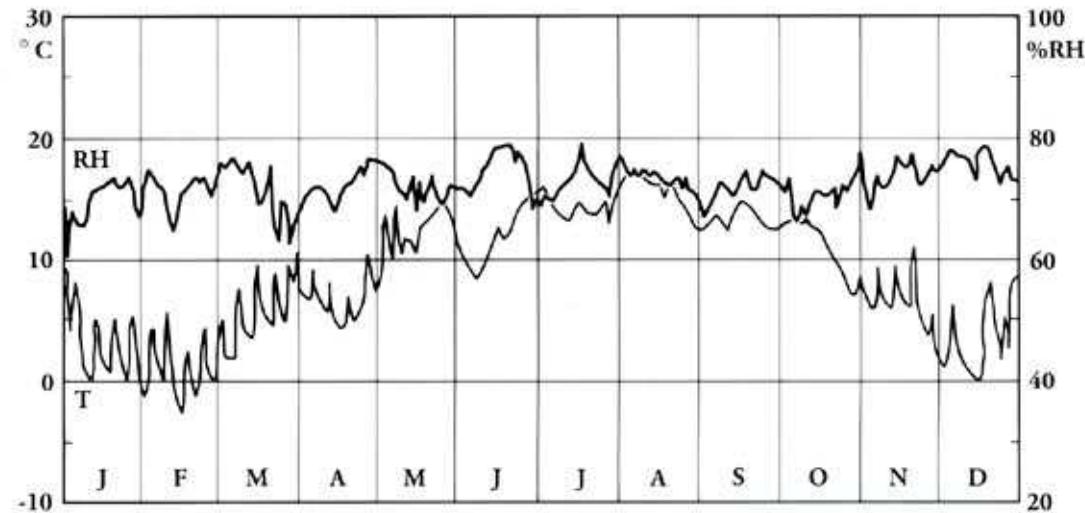
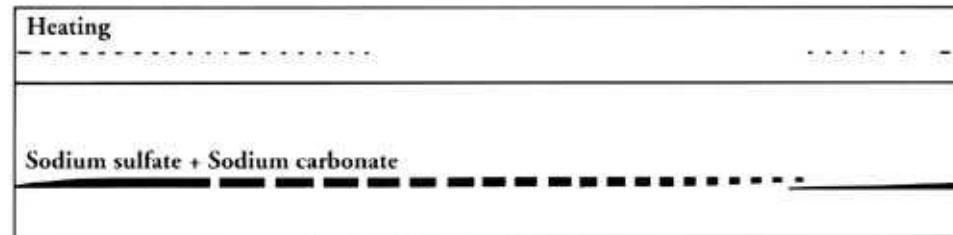
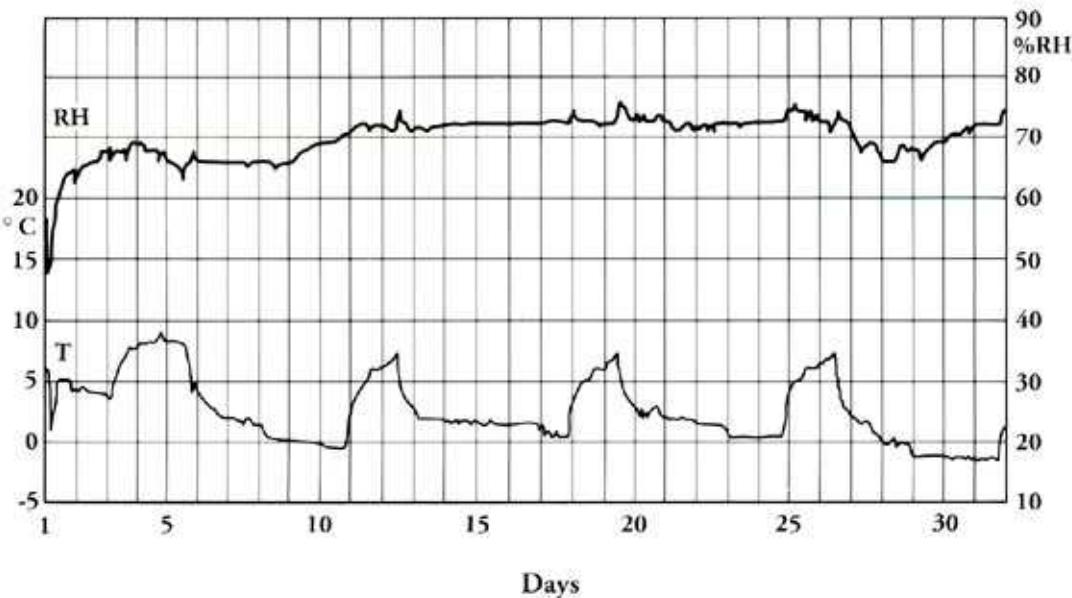
Figure 17, right. Relationship of the averaged daily values for RH and T to the heating and observed salt crystallization (shown below), Parish Church, Lavin, 1986.

Figure 18, below right. Evolution of values for RH and T, Parish Church, Lavin, January 1986.
