## A. 0011.01 - 16.04.2007

### BE – MÜNSINGEN, MOSAÏQUES ROMAINES ANALYSES DE SELS

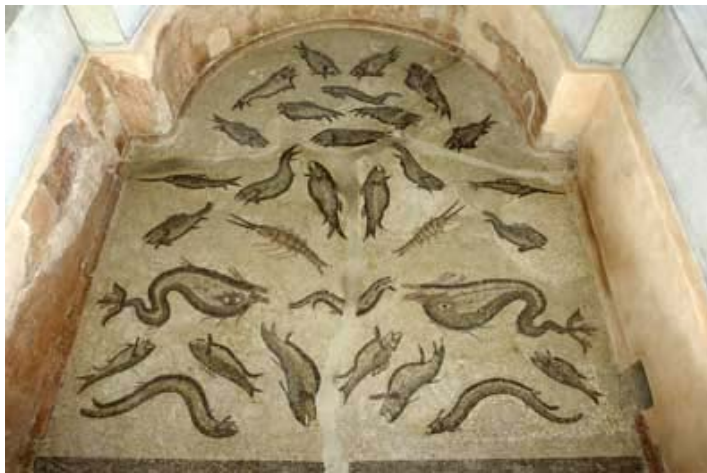
Certaines tesselles des mosaïques romaines installées sur le parking de l'entreprise U.S.M. à Münsingen (BE) présentent des exfoliations dont les prémices étaient déjà observables lors de l'inauguration du site en août 2005. Les analyses qualitatives de sels solubles réalisées sur des échantillons provenant de divers matériaux de ces mosaïques montrent qu'il est fortement probable que les sels apportés sur ces mosaïques par l'épandage accidentel de granulés d'engrais soient en partie, voire en grande partie, responsable des désordres observés. Mais il n'est pas possible, sur la base des informations à disposition, d'exclure des sources de sels *in situ* propres à la construction du site d'exposition (sels potentiellement apportés par certains mortiers par exemple).

Sachant qu'il est extrêmement difficile d'ôter des sels solubles d'un support poreux sans risquer d'entraîner des dégradations plus conséquentes encore, nous suggérons dans un premier temps de veiller à ce que les fertilisations ne soient plus source de pollutions salines et de surveiller l'évolution des dégâts sur une période d'un an afin de bien connaître la source des problèmes avant d'entreprendre toute autre action.
