A. 0041.01 - 3.03.2008

TG – Diessenhofen, Flumscheune

UNTERSUCHUNG EINER VERPUTZPROBE

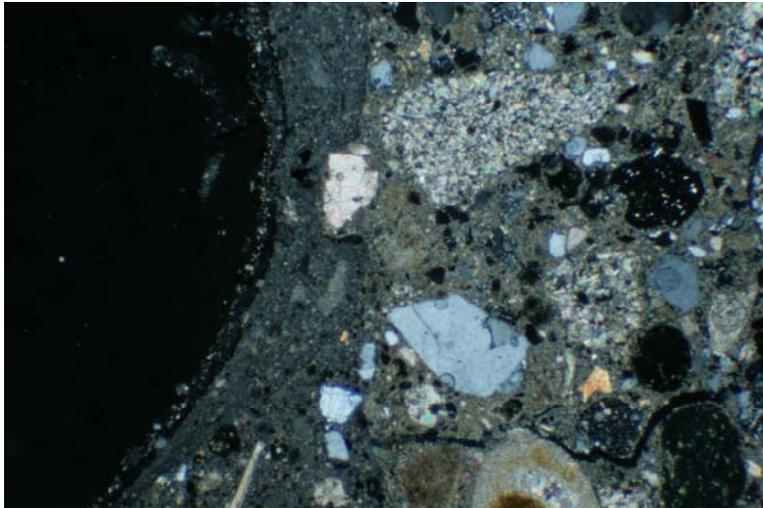
Bei der Probe 1 handelt es sich um einen hydraulischen Kalkmörtel aus einem typischen ostschweizer Sand mit Korngrößen bis 4 mm.

Der Anstrich ist mineralisch und wahrscheinlich handelt es sich um eine Kalkfarbe, ob diese noch Kasein enthält, kann aufgrund der hier gemachten Untersuchungen nicht ganz ausgeschlossen werden.

Die Oberfläche des Anstrichs ist, wohl als Folge der Luftverschmutzung des zwanzigsten Jahrhunderts, vergipst.
