## A. 0054.01 - 28.05.2008

### BE – BERN, STÜTZMAUER KLÖSTERLISTUTZ MITHILFE BEI DER ZUSTANDSERFASSUNG

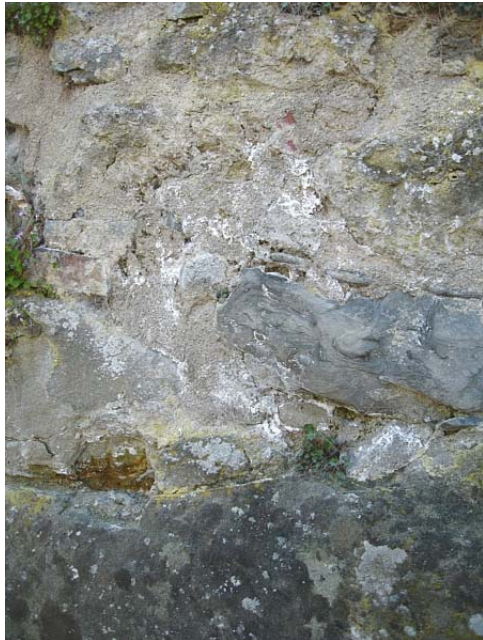
Gips dürfte weitgehend aus der (früher herrschenden) Luftverschmutzung sowie zum Teil auch aus den Sandsteinen selber stammen. Nitrate und Chloride sind typische Grundfeuchtesalze. Natriumsulfat findet sich auf Berner Sandsteinen in der Regel nur an Stellen wo eine Infiltration mit Wässern aus alkalischen Baumaterialien stattgefunden hat oder noch stattfindet, was indirekt durch auf Mörteloberflächen angetroffene alkalische Salze bestätigt wird (s. Titelbild).
