A. 0100.13 - 03.05.2013

NE, NEUCHÂTEL, COLLÉGIALE, CONSERVATION-RESTAURATION, 2013 ANALYSE P-134C-066

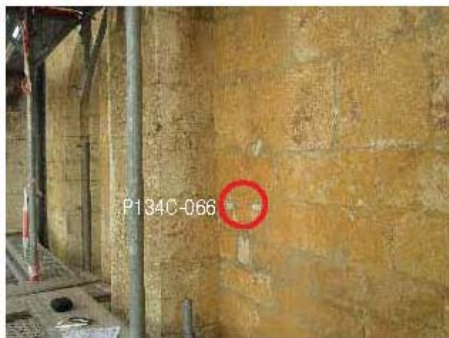
Les analyses effectuées sur l'échantillon P134C-066 montrent que

- la couche superficielle jaune ne contient plus aucun liant d'origine ; si elle a contenu un liant organique il est aujourd'hui totalement transformé en oxalate de calcium ; si elle a contenu un liant à la chaux aérienne il est aujourd'hui totalement transformé en gypse ; le pigment est l'ocre jaune ;

- la couche sous-jacente blanche ne contient aucun liant organique ; si elle en a contenu un il a été totalement transformé en oxalate de calcium ; elle contient de la calcite, issue d'un liant à la chaux aérienne qui est aujourd'hui partiellement transformé en gypse ; sa couleur blanche a vraisemblablement été renforcée par l'emploi de kaolin.
