A.0127.01 - 1.03.2010

NE - NEUCHÂTEL - CHÂTEAU - AILE ROMANE - FAÇADES EXTÉRIEURES

ANALYSE DE L'ENCROÛTEMENTS GRIS NOIR RECOUVRANT LES FRISES

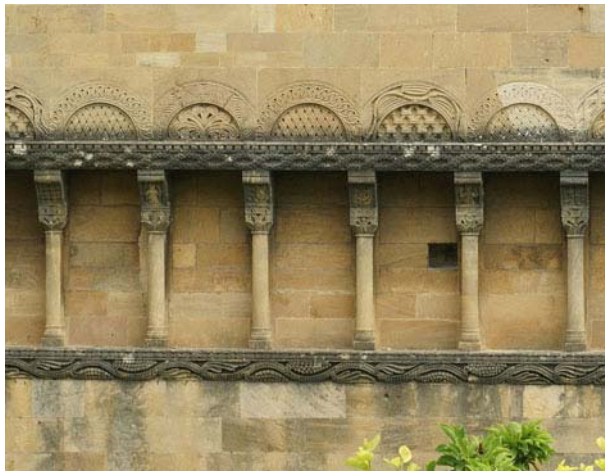
Frises de la façade ouest de l'aile romane avant restauration
<http://www.ne.ch/neat/site/jsp/rubrique/rubrique.jsp?DocId=31103>

Lors de la restauration de l'aile romane du château de Neuchâtel, menée au cours de l'année 2009, les intervenants ont constaté que l'aspect grisâtre des frises des façades ouest et sud était en grande partie lié à la présence d'un encroûtement gris noir très dur et fortement solidaire du support. Afin de déterminer la nature de cet encroûtement, un échantillon de environ 1cm² a été prélevé le 14.10.09, sur la frise décorant la corniche de la façade sud de l'aile romane.
