## A. 0295.02 – 12.7.2013

ZH – Dättlikon, Evang.-Ref. Kirche

### UNTERSUCHUNG VON MATERIALPROBEN

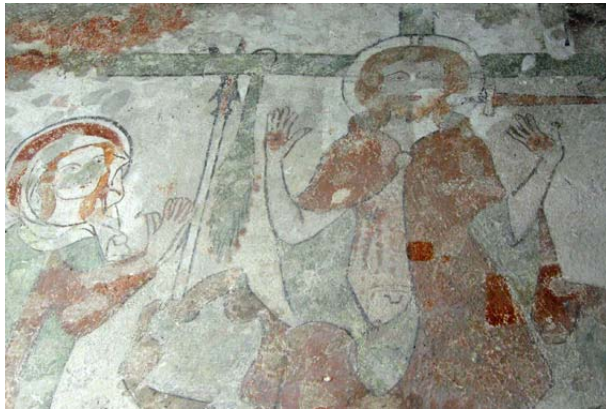
Die Oberfläche der Wandmalerei trägt eindeutig einen Überzug. Dieser enthält Partikel der Wandmalerei sowie Gips, ein organisches Material und ein Siliziumdioxid-haltiges Material. Bei letzterem könnte es sich um Wasserglas handeln, welches als Bindemittel der Retusche verwendet wurde.

Die zum organischen Bindemittel gehörenden FTIR-Banden, lassen leider keine genaue Interpretation dazu zu, worum es sich bei diesem Bindemittel handeln könnte und auch die mikrochemischen Versuche führten hier nicht weiter. Allerdings scheint das Material vor allem auf der Oberseite des Überzugs angereichert zu sein, so dass es sich um eine Art Firnis handeln könnte.
