Conservation Science Consulting Sàrl

A.0357.01 - 09.07.2014

VD, MONTREUX, PALACE, SOUBASSEMENT EXTÉRIEUR EXAMEN D'UNE COUPE STRATIGRAPHIQUE

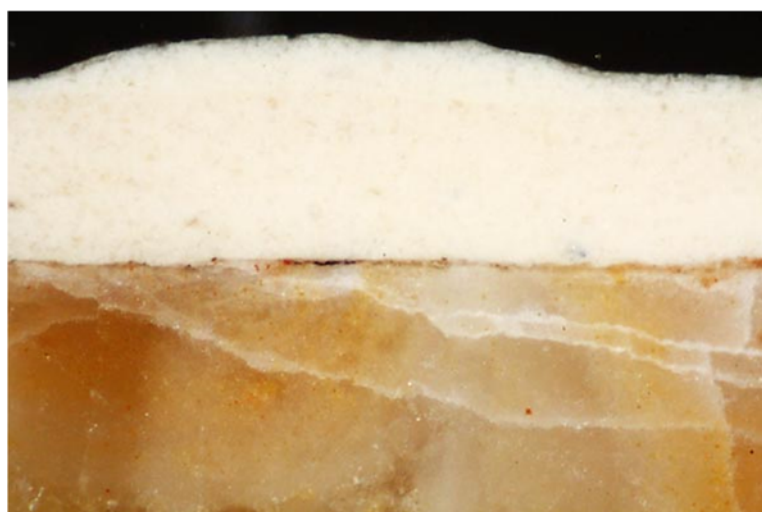
Coupe stratigraphique de l'échantillon montrant de haut en bas :
la couche de peinture blanchâtre, des restes de salissure noire,
le support pierreux - Grand côté de l'image ~870 µm

L'observation de coupes stratigraphiques d'un échantillon provenant du soubassement du Palace de Montreux montre la présence en faible quantité, mais incontestable, de salissures présentes entre la surface de la pierre et la couche de peinture blanchâtre. Outre ces salissures, une couche cristalline s'intercale aussi par places entre la peinture et la pierre. Sous réserve d'analyses complémentaires, cette couche pourrait être une croûte gypseuse formée lors d'une (longue ?) période d'exposition directe aux intempéries de la pierre calcaire.
