## A. 0439.01 – 11.5.2016

### BE – BERN, UPD, UNTERES HAUS VERWITTERUNG AN DEN FENSTERGEWÄNDEN

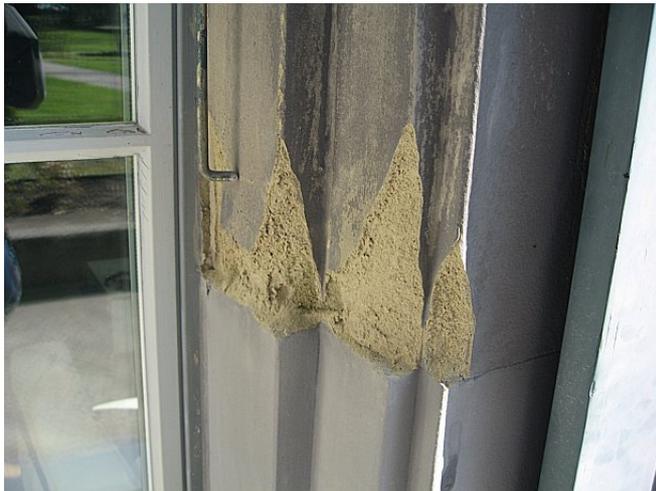
Bei der letzten Sanierung der Fenstergewände der Südfassade wurden nach den Beobachtungen zu schliessen schadhafte Sandsteine teilweise mit Naturstein ersetzt, teilweise aber auch mit einem kunststoffvergüteten, nur wenig wassersaugenden Mörtel aufmodelliert. Heute enthalten diese Modelliermörtel grosse Mengen an Calcium-Nitrat, die vermutlich vom damals belassen Steinuntergrund in die Flickmörtel eingewandert sind.

Die Schäden treten heute ausschliesslich an den Modelliermörteln auf, die Natursteine sind dagegen mitsamt ihrem Anstrich intakt. Damit zeigt es sich, dass Modelliermörtel mit organischen Zusätzen hier ganz offensichtlich keine dauerhafte Lösung darstellen. Ob Modelliermörtel die gänzlich frei von organischen Zusätzen sind, der Verwitterung standhalten würden, lässt sich nicht mit Sicherheit entscheiden. Kunststofffreie Mörtel sind in der Regel Baustellenmischungen, wobei darauf hingewiesen sei, dass heutzutage in vielen Fällen leider auch solchen Mörteln geringe Mengen an Kunststoffen beigegeben werden, die aber oft nicht deklariert werden.

Wir empfehlen deshalb die gemörtelten Teile durch Natursteine (Berner Sandstein) zu ersetzen und mit einer der früher verwendeten Anstrichfarbe entsprechenden Farbe zu streichen.
