VERWITTERUNG DER BERNER SANDSTEINE

INAUGURALDISSERTATION

DER PHILOSOPHISCH-NATURWISSENSCHAFTLICHEN FAKULTAET
DER UNIVERSITAET BERN
ZUR ERLANGUNG DER DOKTORWUERDE

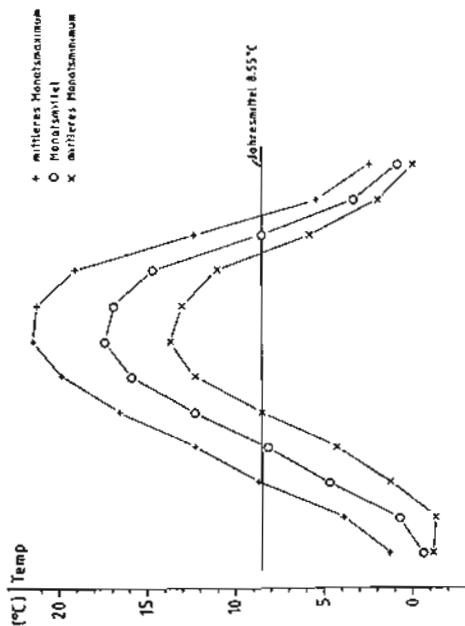
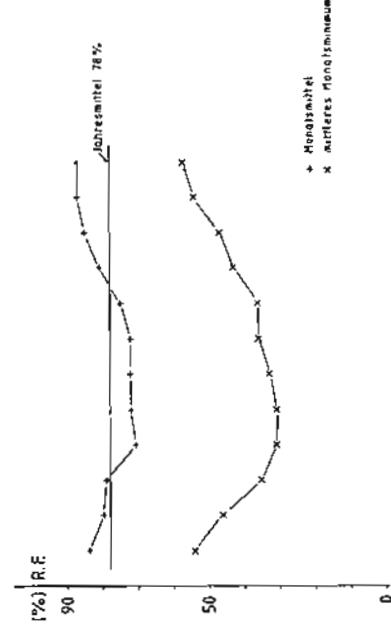
- Figur 2: a) Monatstemperatur für die Stadt Bern, gemessen über die Jahre 1953-1962 nach Schüepp (1967).
 b) Monatswerte der relativen Luftfeuchtigkeiten (R.F.) in der Stadt Bern, für die Jahre 1930-1960 nach Schüepp und Urfer (1970).

Die mittlere Jahrestemperatur in Bern beträgt 8.55°C (Figur 2). Die Monatsmittel der Temperaturen betragen im Juli/August 17°C , bei mittleren täglichen Schwankungen von bis zu 9°C und im Dezember/Januar 0°C , bei mittleren Schwankungen von bis zu 3°C . Die mittlere Luftfeuchtigkeit beträgt 78% und kann bis 30% absinken (Figur 2).

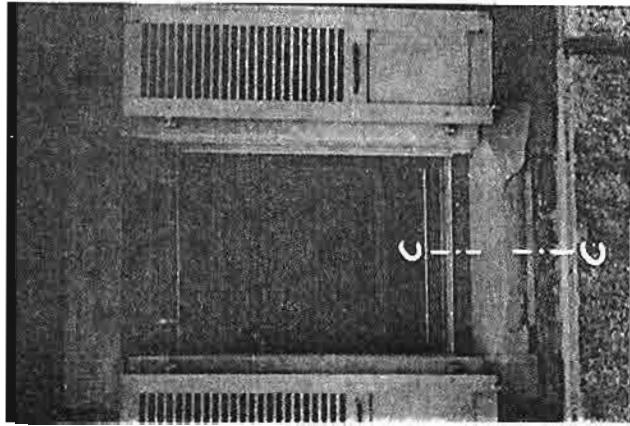
Selbst an wetterabgewendeten Fassaden gehören Fensterbänke zum stark betroffenen Bereich, wenn sie nicht durch Dachvorsprünge oder ähnliches vor Regen geschützt sind. Sie blättern dann meist auf und an ihrer Unterseite bilden sich Salzkrusten.
In a) könnte mit der Zeit ein ähnlicher Schaden wie in b) entstehen.

Figur Al.4: Fensterbänke an Wetterfassaden des Anatomischen Instituts, Bühlstrasse 26, (heute alle renoviert)

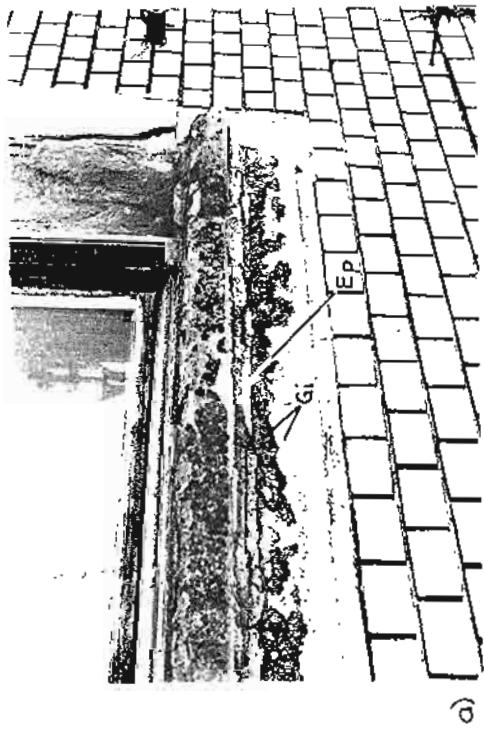
Der an den Stirn- und Oberseiten auftretende Organismenbewuchs ist an fein profilierten Fensterbänken an Wetterfassaden (a,b) häufig. An den Bankunterseiten blühen Salze aus. An senkrechten, geschützten Partien bilden sich dunkle Krusten oder der Stein sandet stark ab und es treten Salzausblühungen auf. Seitlich der Fensterbänke können Sickerstellen auftreten (s. a. unter E4). Wenig gegliederte Fensterbänke (c) zeigen in solcher Exposition oft Schalenbildung.

Das auf die Fensterbank auftreffende Regenwasser wird zu einem Teil vom Stein aufgesogen und zum andern Teil fliesst es oberflächlich ab. Vor allem wenn nur wenig Wasser abrintt, funktionieren die Tropfnasen nicht mehr, und an der Stelle wo die letzten Tröpfchen Wassers verdunsten treten Salzausblühungen auf und/oder es entsteht eine verdickte Gipskruste. Das tiefer in den Stein eingesogene Wasser kann irgendwo wieder an die Oberfläche kommen, verdunsten und die mitgebrachten Salze als Ausblühungen hinterlassen. An der Bankober- und Stirnseite werden solche Salze bereits beim nächsten Regen wieder weggewaschen; deshalb können Salzausblühungen in der Regel nur an den Unterseiten beobachtet werden. Weiter kann sich auf Fensterbänken Schnee ablagern, Schmelzwasser kann in die Steine eindringen und Frostspaltung verursachen.

Zur Sanierung von Fensterbänken kann die Ansicht vertreten werden, dass es sich bei diesem Bauteil um einen Verschleisteil handelt, der demzufolge in regelmässigen Abständen ersetzt werden muss. Es kann aber auch versucht werden den, Schadensfortschritt durch geeignete Massnahmen zu verzögern. Dies kann, wo dies möglich ist, durch eine Abdeckvorrichtung geschehen. Auch in dieser Situation gibt es kein Patentrezept und die Massnahmen müssen dem Einzelfall angepasst werden.

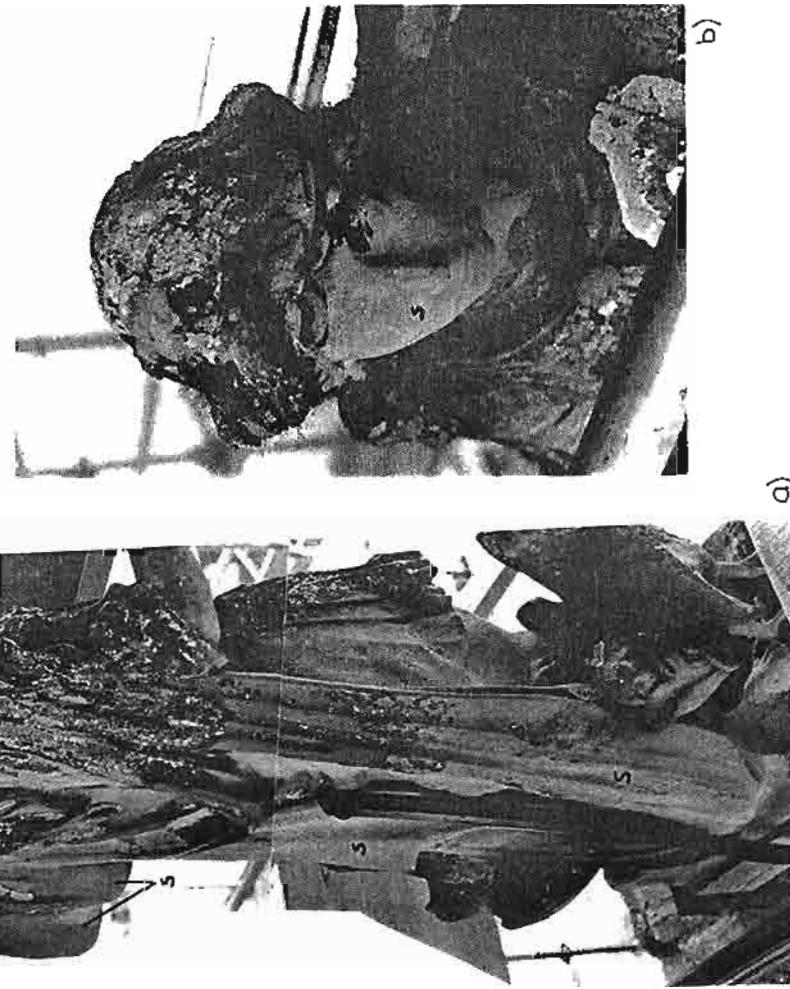
Figur A2.1: Minerva-Statue auf dem Wasserschloss am Thunplatz
(heute renoviert)

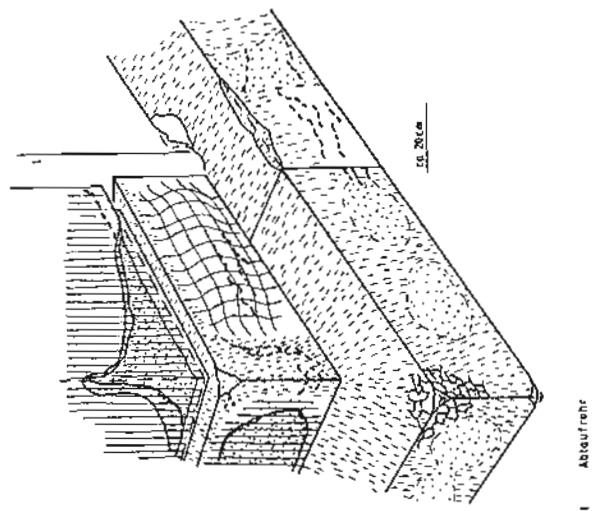
Figur A4.1: Ansicht des Gurtsteins an der SW-Ecke im 2. OG des Loraineschulhauses (heute renoviert)

Etwas weniger stark beregnete Stellen am Gurt (Stirnseiten) sandnen ab, stärker beregnete Teile sind von Organismen bewachsen und Ecken bröckeln ab. (zu den Schäden an der Gurtstirn direkt vor dem Ablaufröhr s. Figur E2.1)

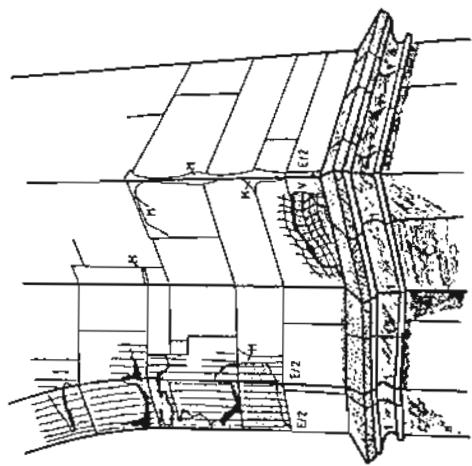
Figur A4.2: Rechter Pfeiler des südlichen Seitenportals an der W-Fassade des Münsters (Haupteingang)

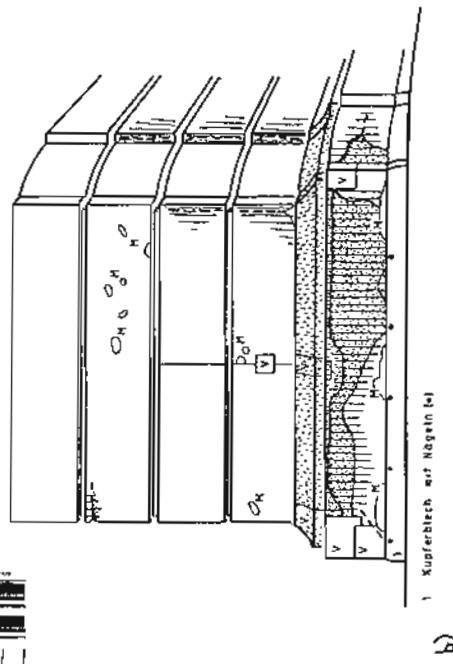
Figur A4.3: Übersichtsfoto (a) und Schadenskizze (b) der südlichen Eckklisene der W-Fassade im 3.OG der Hauptpost am Bollwerk, Erklärungsskizzzen c) und d) siehe folgende Seite.

Am Anschluss Kupferblech zu Sandstein finden sich viele Mörtelflicke, und von einem Nagel aus zieht ein Riss durch den Sandstein. Der unterste Stein zeigt eine starke Schalenbildung auf der ganzen Breite. An den südlichen Kanten der nächst oberen Steine beginnen sich Schalen zu bilden. Der zweitoberste Lisenenstein zeigt auf der

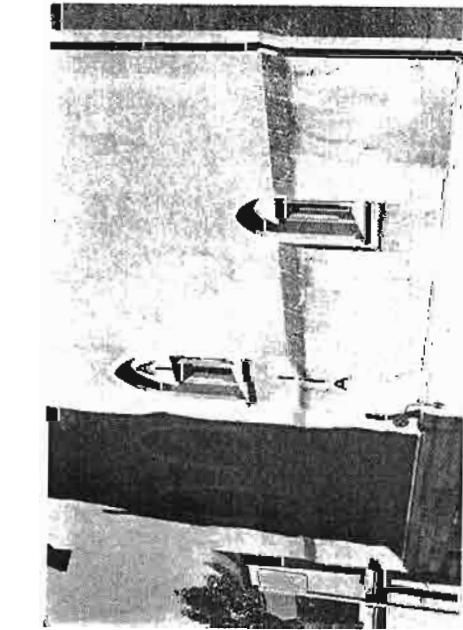
Figur A5.2: Rathaus, Westfassade
Die etwas vorstehenden Flächen dieser Fassade sind mit Organismen bewachsen. Unterhalb der Fensterbänke fehlt dieser Bewuchs, und es bildet sich ein Negativschatten (S) an denjenigen Stellen, die bei Regen meistens trocken bleiben.
Sanierungsmöglichkeiten: Da der Bewuchs in diesem Fall kaum nennenswerte Schäden verursacht, sind auch keine Massnahmen nötig.

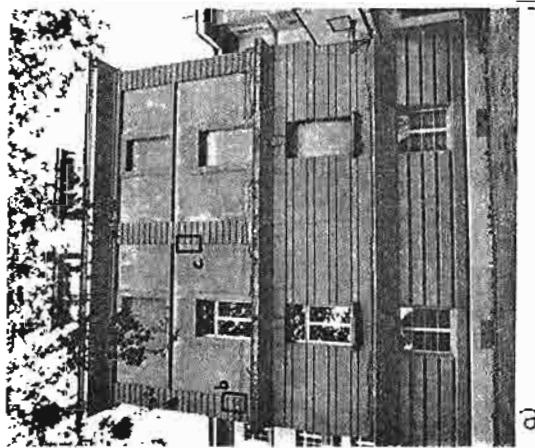
Figur A6.1: Lisenen W-Fassade Loraineschulhaus, 2. OG

- Das Zentrum des Lisenenstein ist aufgeblättert. Diese Blähung geht in eine Schale über, welche zum Teil bereits abgefallen ist. Den Rand der Blähung bildet eine helle Zone in der viel feinster Staub abgelagert ist und in der auch Salzausblühungen vorkommen. Die Kanten des Steins sind dunkel und sehr kompakt.
- An den Lisenensteinen bilden sich 1-2 cm tiefe Schalen, welche seitlich aufplatzen.

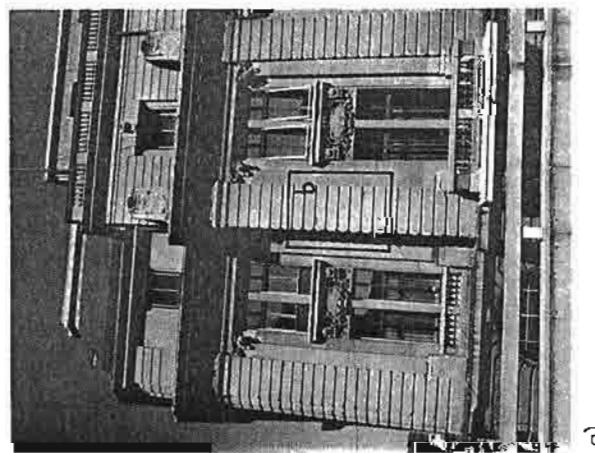
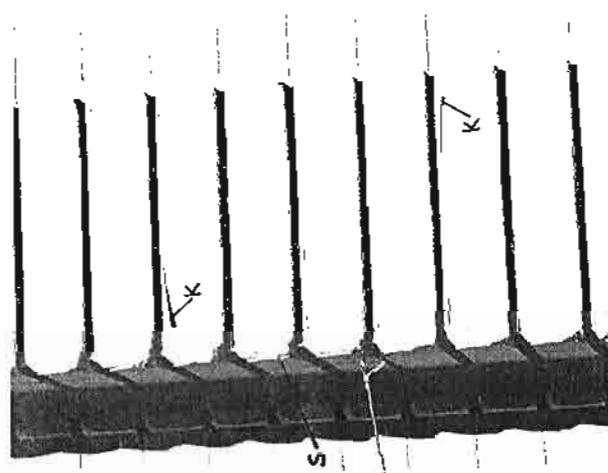
Figur A6.2: Lisenen an der SW-Ecke der Hauptpost am Bollwerk
An den W-Seiten bilden sich 0,5-1 cm dicke Schalen (S). An den S-Seiten dagegen treten Kantenschalen (K) auf, die mit der Zeit abfallen, was ein Abrunden der Quadere zur Folge hat.
Einfache Sanierungsmöglichkeiten für solche Situationen gibt es nicht. Der Schadensfortschritt kann aber durch Flicken und eventuell eine wasserabweisende Massnahme verlangsamt werden.

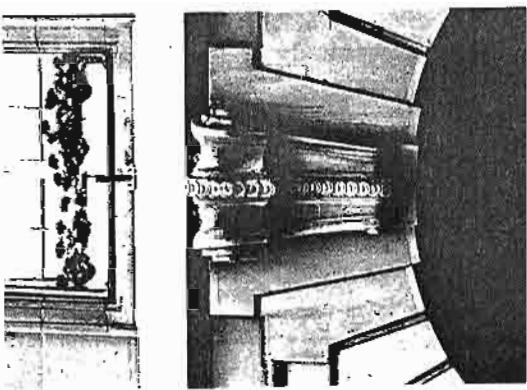
Figur A7.1: Relief am Schlussstein des südlichen Arkadenbogens am Bahnhofplatz 5 (Gewerberesse)

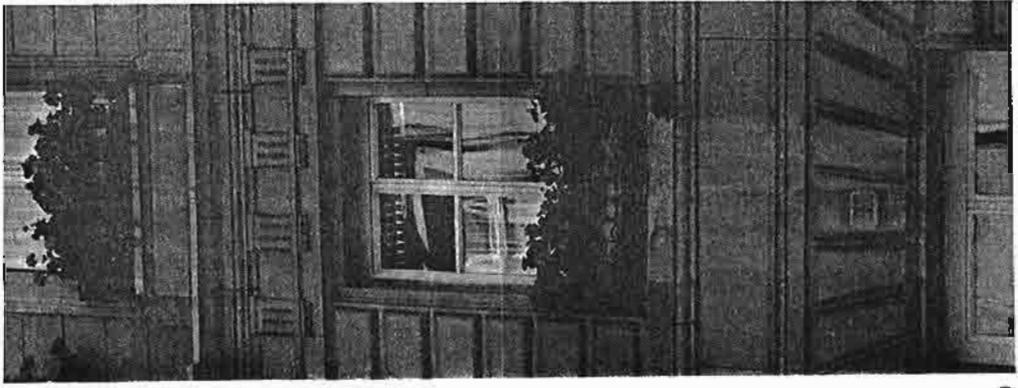
Figur El.3: Fensterbänke
a) Nägelgasse 1., 1. und 2. OG,
N-Fassade
b) Gübelin, Neuengasse, 1. OG,
N-Fassade

In a) unten und in b) sind die Fensterbänke stark beschädigt (Aufblättern, resp. Aufblätten), obwohl die Blumenkästen mindestens 10cm darüber befestigt sind.

Sanierungsmöglichkeiten: Einen wirksamen Schutz für Fensterbänke unter Blumentöpfen scheinen Blechabdeckungen zu bieten. Sie sind aber von denkmalpflegerischen Satndpunkt her gesehen nicht unproblematisch (mündliche Mitteilung B. Stasser). Die einzige andere Möglichkeit bestünde darin, die BlumenbesitzerInnen auf den schädlichen Einfluss des Giesswassers auf die Fensterbänke aufmerksam zu machen. Keine entsprechende Anregung, für ein Merkblatt, leitete die "Vereinigung für Bern" an die Stadtgärtnerei Bern weiter. Ob diese etwas unternommen hat, ist mir nicht bekannt.

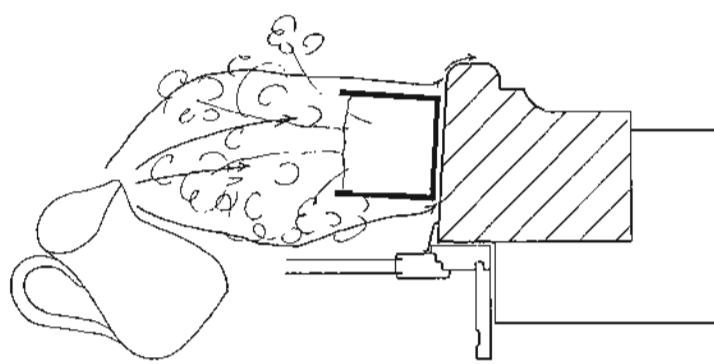
Figur El.2: Schematischer Schnitt durch eine Fensterbank mit Blumentopf

in sehr schlechtem Zustand. Es kann deshalb angenommen werden, dass Blumengießen die Hauptursache der Zerstörungen ist. (siehe auch Figur El.2)

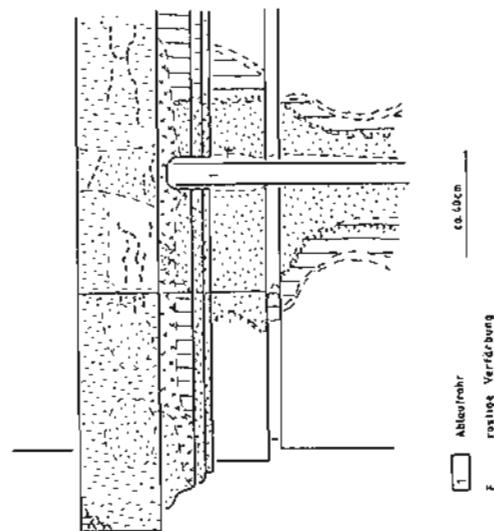
Figur E2.1: Gurt 2. OG an der S-Fassade des Lorraineschulhauses
(siehe auch Figur A4.1)

Hier war offenbar das Dachablaufrohr für einige Zeit undicht, so dass die Fassade auf einer bis zu 1m breiten Bahn stark beschädigt wurde. Der Schaden kann vom Rohr her nach aussen in drei Zonen eingeteilt werden:

Die auftretenden Salze sind Gips ($\text{CaSO}_4 \cdot 2\text{H}_2\text{O}$) und Epsomit ($\text{MgSO}_4 \cdot 7\text{H}_2\text{O}$).

Sanierungsmöglichkeiten: Wenn die rinnenden Dachablaufrohre rasch geflickt werden, dann ist der Schaden zwar auch später noch zu sehen, er wird aber nicht mehr grösser, so dass sich meist keine weiteren Massnahmen aufdrängen. Bleiben die kaputten Rohre dagegen ungeflickt können, zum Beispiel durch Salze und Frost, grosse Schäden entstehen.

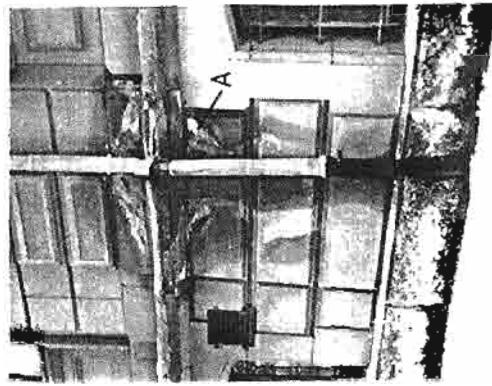
Figur E2.2: SBB-Generaldirektion, Hochschulstrasse 6, Ostfassade
Dieses Beispiel zeigt, vom Dachablaufrohr nach aussen, die gleiche Zonierung wie in E2.1. Zusätzlich sind frische Ausblühungen (A) zu erkennen. Bei den Salzen handelt es sich sowohl im Sommer (Juli 85) als auch im Winter (Februar 86) um Epsomit ($\text{MgSO}_4 \cdot 7\text{H}_2\text{O}$) und wenig Gips ($\text{CaSO}_4 \cdot 2\text{H}_2\text{O}$). Sie traten als 0.1-0.5 mm dicke, durchsichtige bis weisse, kleine Bläschen bildende Kruste oder als feines weisses Pulver auf.

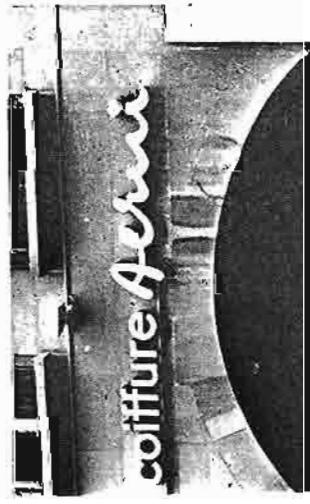
Figur E3.1: Details aus der N-Fassade des Hauses Aarbergergasse 33

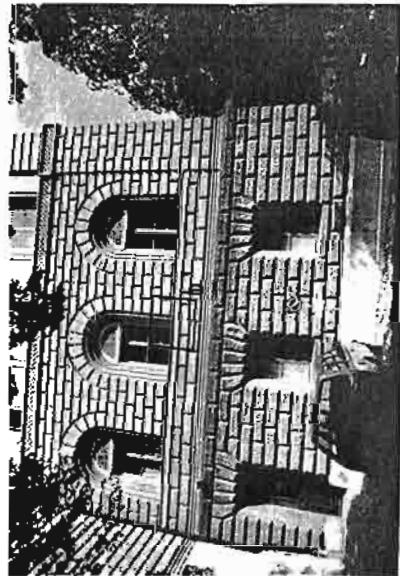
Die leicht vertiefte Fuge kanalisiert das Wasser, so dass dieses vermehrt in der Fuge abfließt. Dieser Kanaliseffekt kann verstärkt werden, wenn der Fugenmörtel aufgerissen ist oder fehlt.

Figur E4.1: Fenster an der Westfassade, am Westflügel des Bundeshauses

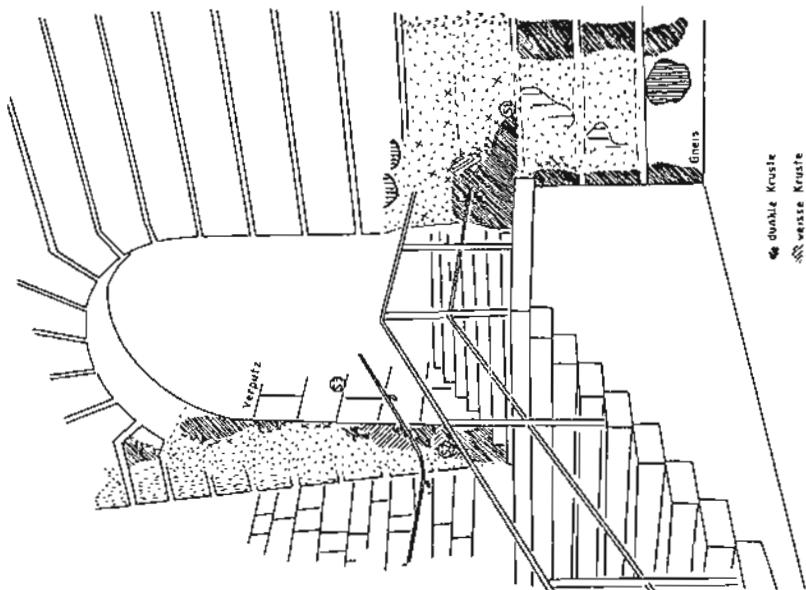
Figur F2.2: Treppe von der Kleinen Schanze nach dem Bundesrain
Am 13.8.85 wurden hier die folgenden Salze und Ionen nachgewiesen:

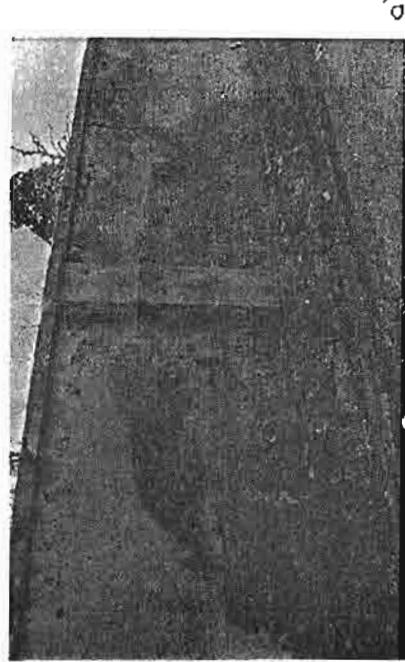
Figur F3.1: Schlosshalden-Friedhofsmauer, Nordmauer etwa 40 m östlich des Pfortnerhauses

- a) Strassenseite (Nord)
- b) Friedhofseite (Süd)

Der Erdhaufen (Pfeil), der hier an der Mauer aufgehäuft wurde, enthält Feuchtigkeit, welche in die Sandsteinmauer eindringt. Bis jetzt wurden noch keine, auf diese Feuchtigkeit zurückzuführenden Schäden beobachtet. Trotzdem sollte der Erdhaufen möglichst rasch entfernt werden.

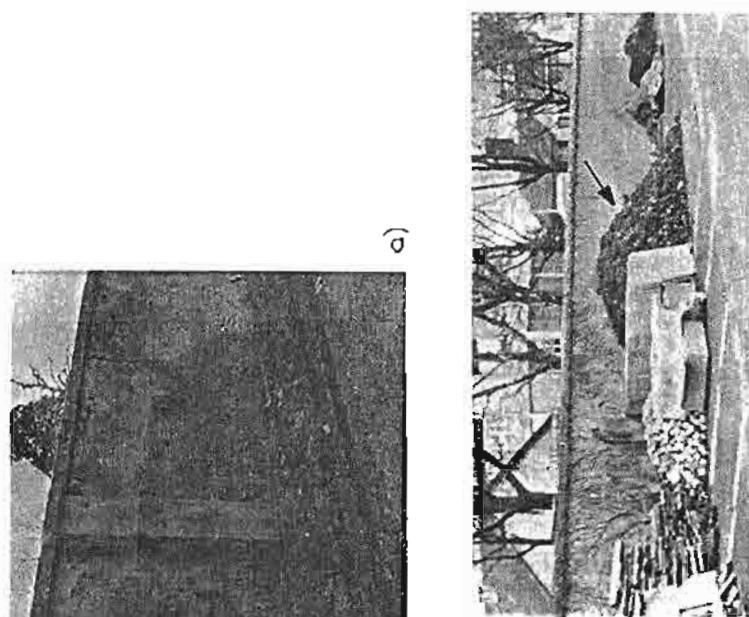
Figur F4.1: Eckhaus Waisenhausplatz - Spitalgasse, Parterre, Ostfassade

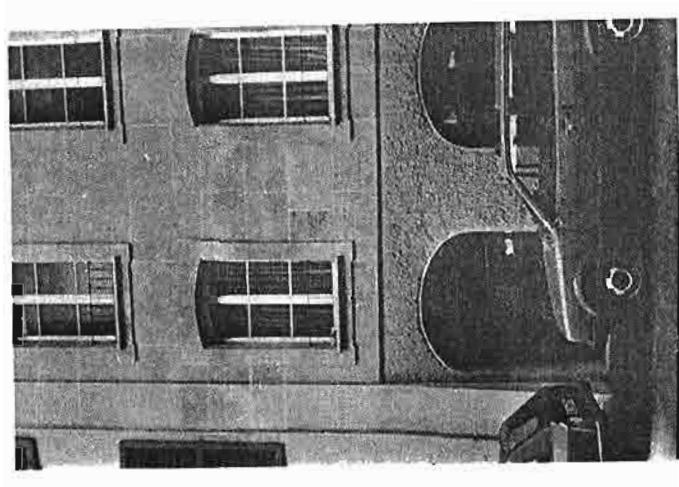
Figur Gl.2: Gerberengasse 12

Dieses Haus weist, mit ungefähr 4m, den höchsten Grundfeuchteaufstieg der Stadt Bern auf.

Sanierungsmöglichkeiten zu Gl.1 und Gl.2: Grundfeuchtesituationen bleiben oft über lange Zeit stabil. Da ein vollständiges Abdichten gegen die Grundfeuchte, an bereits bestehenden Bauten äusserst aufwendig ist, empfiehlt es sich oft "mit der Grundfeuchte zu leben". Das heisst, dass Steine welche keine genügende Tragfähigkeit mehr haben ersetzt werden, ansonsten aber die Situation so belassen wird wie sie ist.

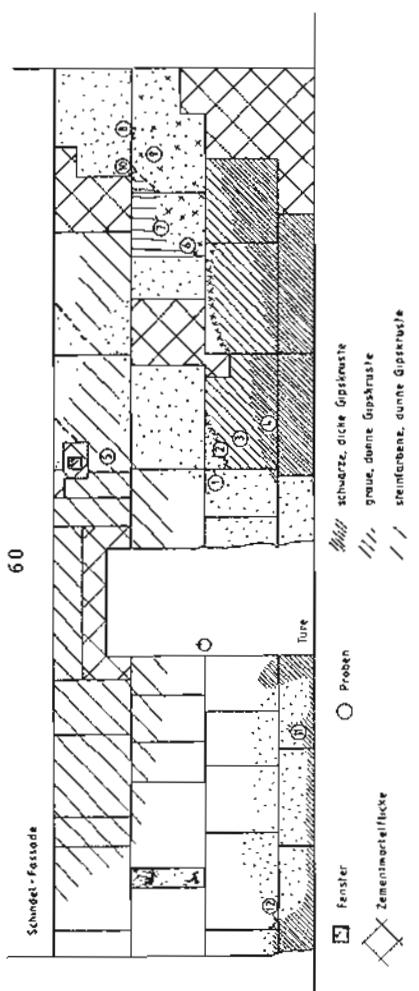
Figur G1.3: Rahbenthalstrasse 78, Erdgeschoss, Südflassade

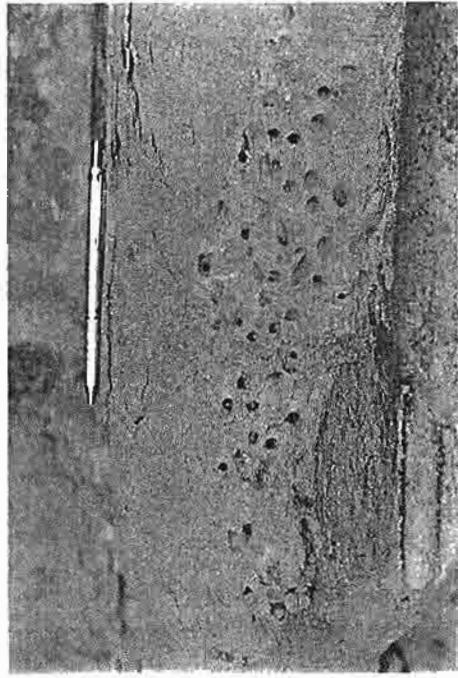
Figure H2.1: Steinwespenlöcher in einem Gesims am Wasserschloss (renoviert)

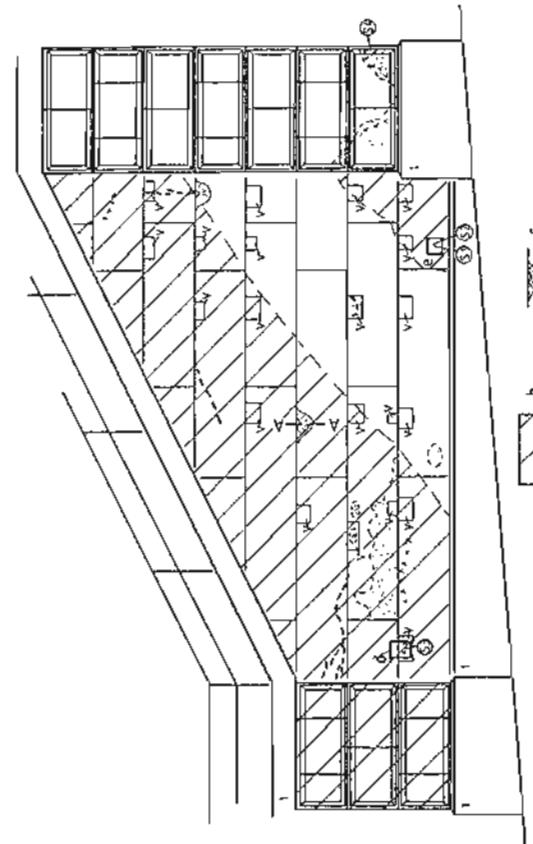
Figur H3.1: Stützmauer beim Nydeggerhof, unterhalb der Treppe links der WC-Anlagen. (Detailschnitt A - A siehe Figur H3.2, Details d und e siehe Figur H3.3)

- a) im allgemeinen feucht erscheinende Zone mit Abblättern oder zum Teil Schalenbildung und Absanden.

c) Kraterförmiger Ausbruch
S1 bis S4: Salzproben

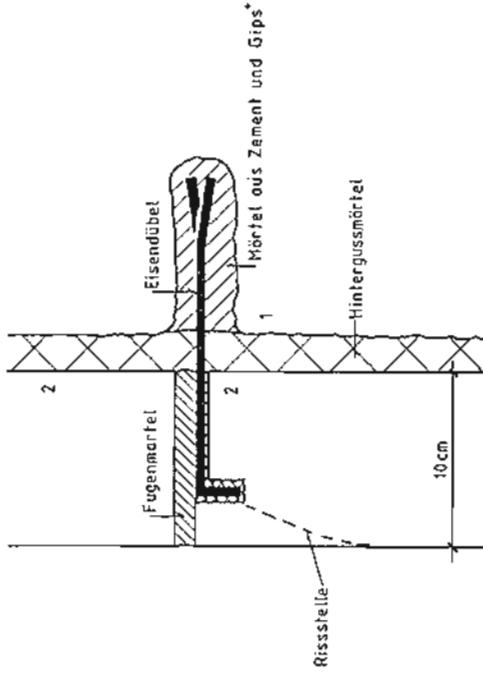
Figur H3.2: Detailschnitt A - A aus Figur H3.1
(zusammengestellt mit Hilfe von Herrn Nussbaum von der Münsterbauhütte)

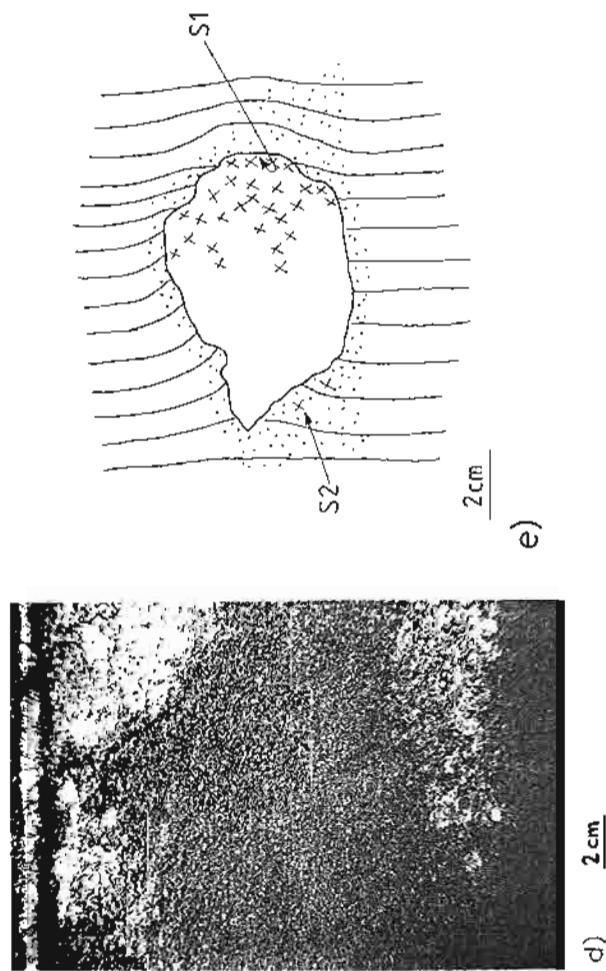
Figur H3.3: Details d und e aus Figur H3.1

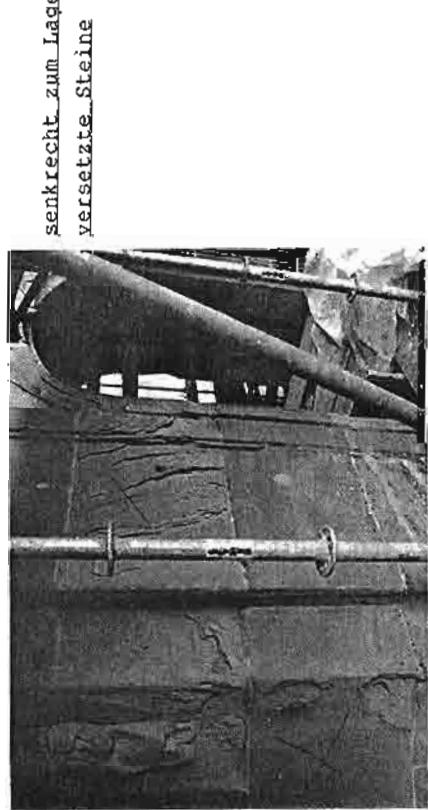
Figur H7.1: Senkrecht zum Lager versetzte Steine

- a) Wasserschloss am Thunplatz (heute renoviert)
- b) Muesmattschulhaus, NW-Fassade

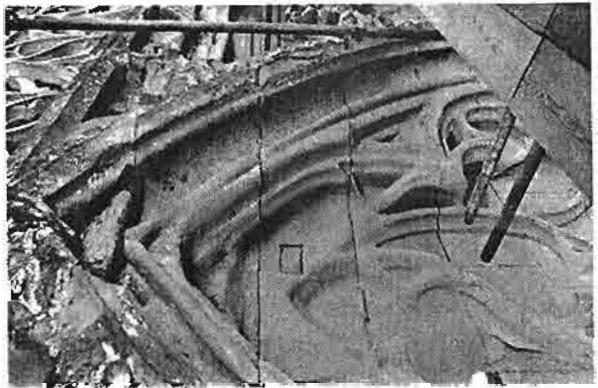
durchsickerndes Wasser

direkt beregnet. Auf der Galerie auftreffendes Wasser dürfte, wenigstens zum Teil, oberflächlich abrinnen. Zudem kann es sein, dass zum Beispiel Schmelzwasser von oben, durch die Sandsteine hindurch, in diesen Bereich vordringt. Windwirbel können, vor allem an den feingliederten Teilen, das Absanden beschleunigen (Alveolarverwitterung).

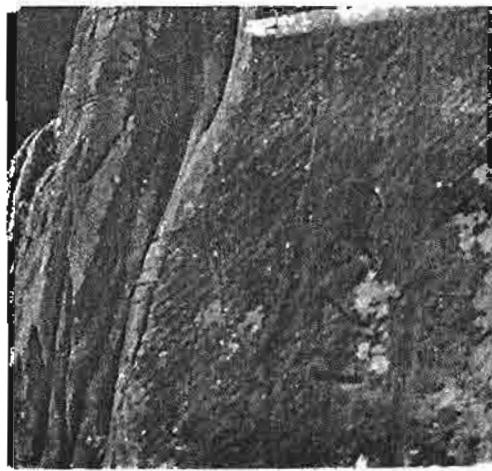
Figur 5: Detailansicht aus Steinbruch Nr 15. Die Jahrzahl 1795 ist noch gut zu erkennen. Bei den weissen Flecken handelt es sich um Flechten, und nicht etwa um Salzausblühungen.

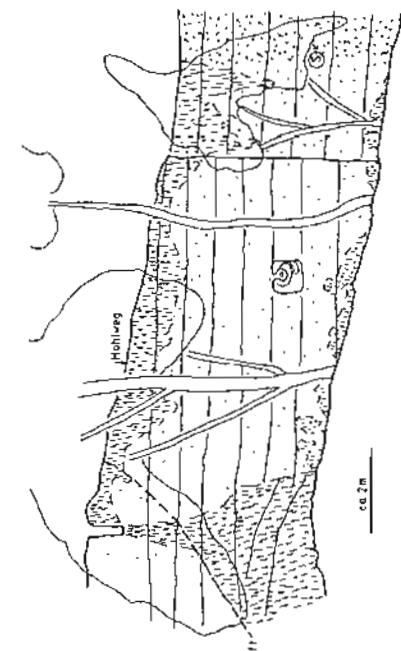
Figur 9: Skizze des Aufschlusses 12 am Ostermundigenberg. Die horizontalen Linien entsprechen den verschiedenen Abbauniveaus, und die in der Wandmitte eingezeichnete Figur entspricht einer an dieser Stelle eingemeisselten Zeichnung. Die Baumstämme und groben Aeste sind undurchsichtig eingezeichnet, die Kronen dagegen sind nur mit ihren Umrissen angedeutet.

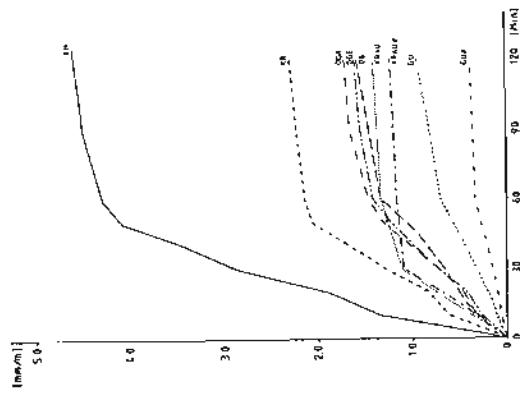
Figur 33: Ausdehnung der Berner Sandsteine durch Wasseraufnahme in den ersten zwei Stunden.

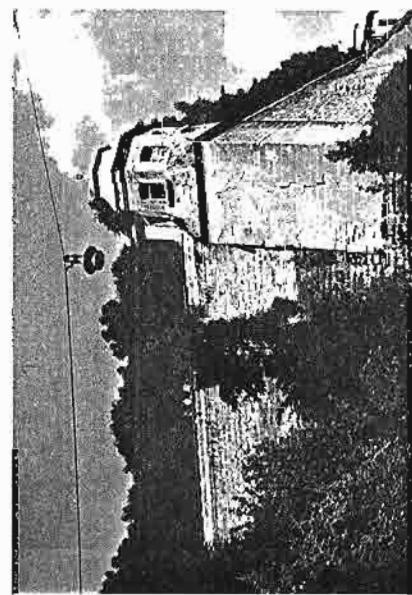
Figur 35: Übersichtsfoto der SW-Ecke der Münsterplattform-Stützmauer

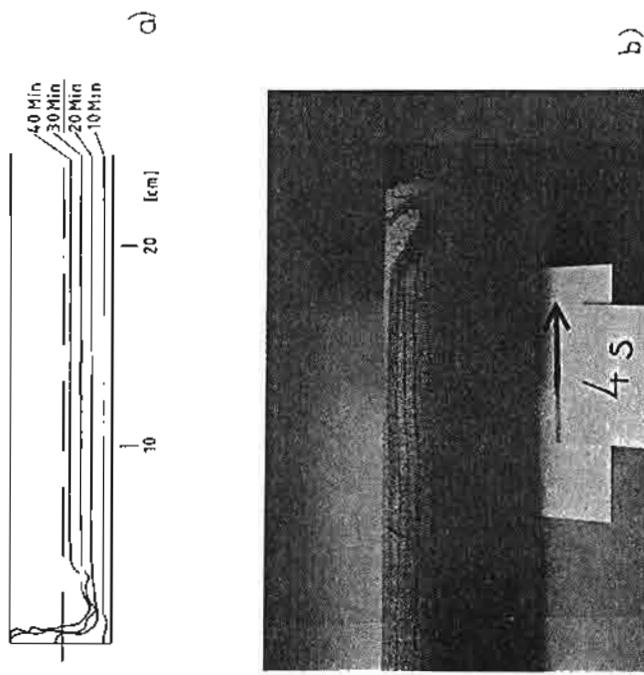
Figur 42 (zweiter Teil): Bohrkerne 4s und 5s

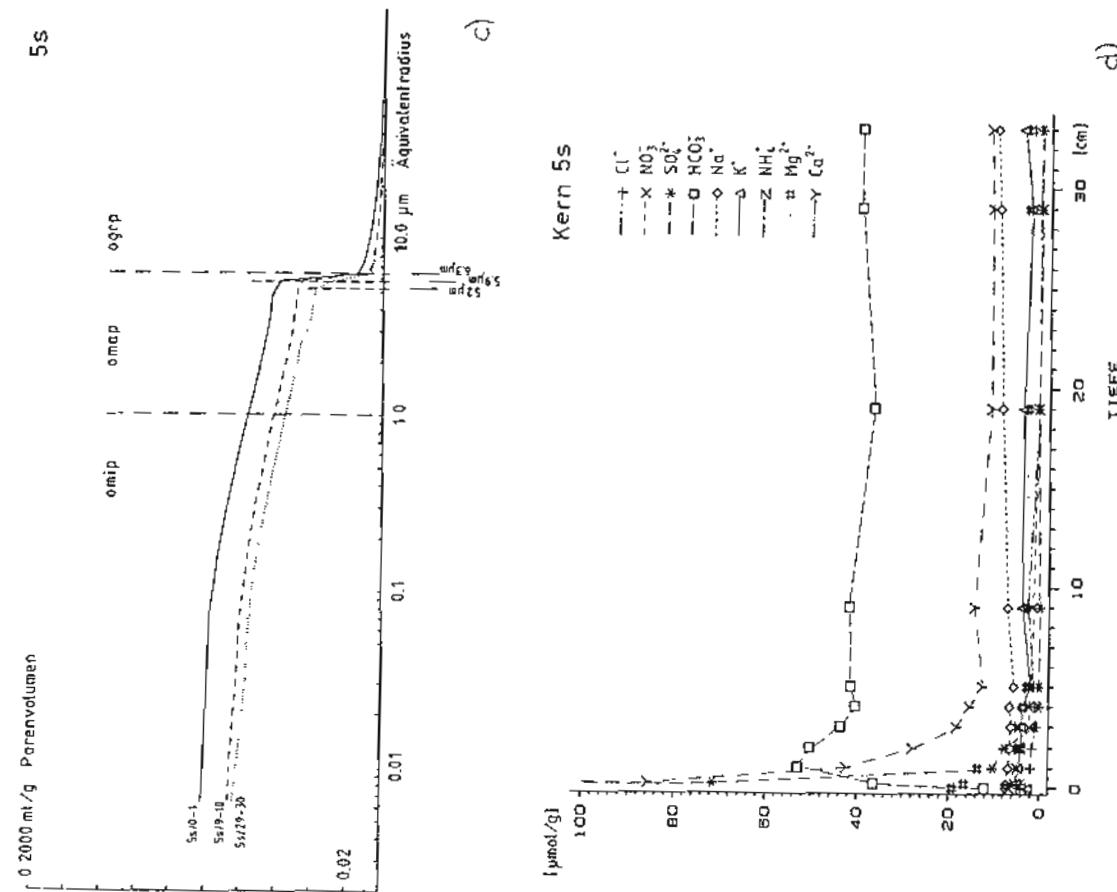
Figur 42 (zweiter Teil): Bohrkerne 4s und 5s

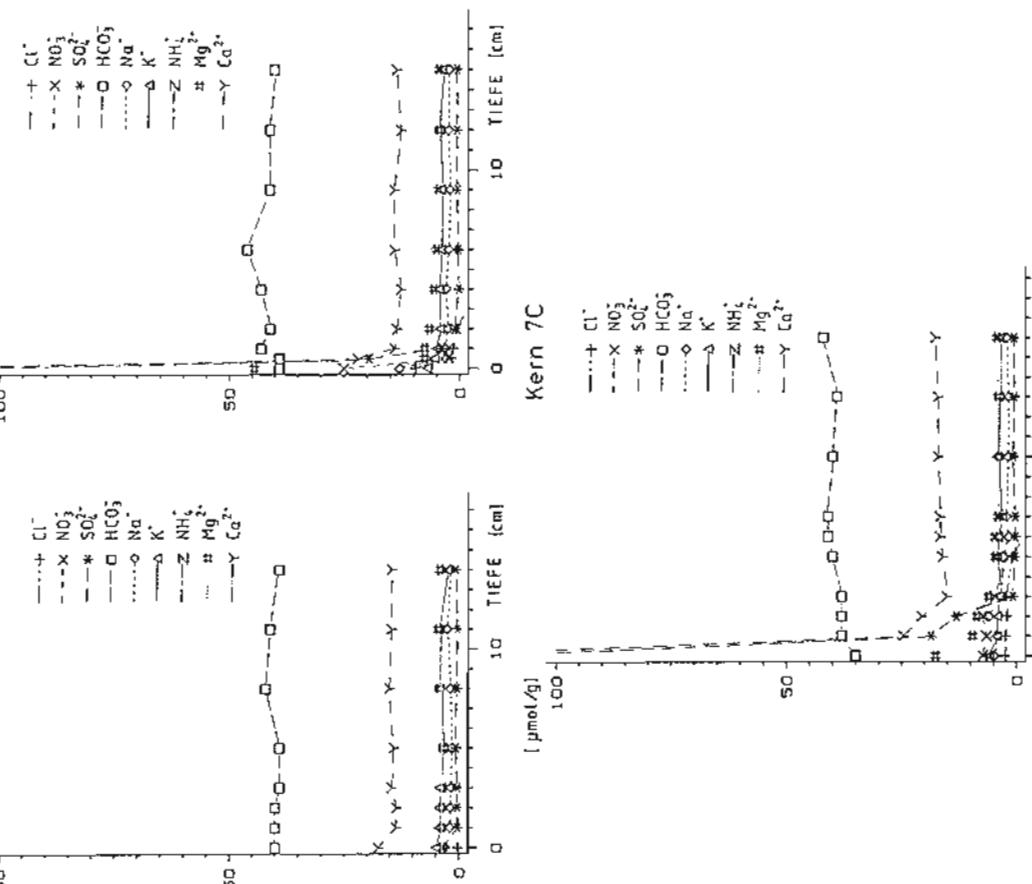
Figur 55: Ionenverteilung in den Wasserauszügen der Bohrkerne 7A, 7B und 7C.
