A. 0118.02 - 5.12.2011

BE – BERN, MÜNSTER

UNTERSUCHUNG 2011 DER PRÜFKÖRPER AUF DEM FENACO-GEBÄUDE

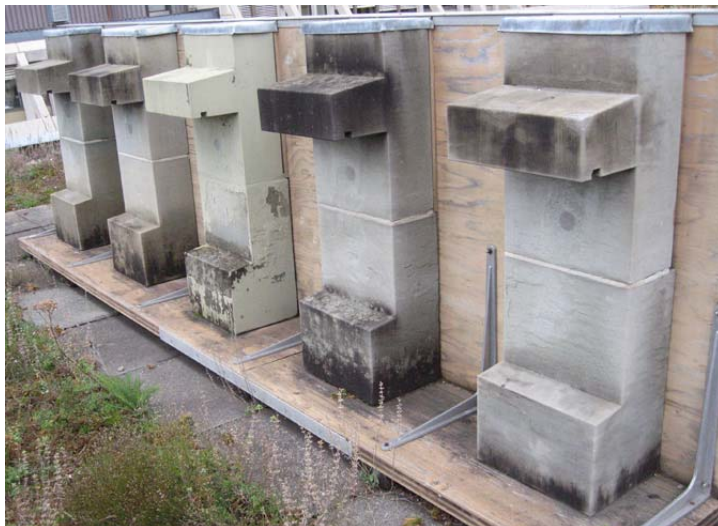
Abgesehen von ausgedehnteren Belägen durch den dunkeln Bewuchs, scheint der unbehandelte Prüfkörper 4 zumindest nicht stärker verwittert zu sein als die drei mit Halböl, mit oder ohne Bleiweiss behandelten. Im Gegenteil scheint der Bewuchs an den behandelten Prüfkörpern sogar stärker zugenommen zu haben, als am unbehandelten und auf diesen Prüfkörpern zeigen sich neuerdings zusätzlich verschiedene Stellen mit Flechten.

Auf dem mit einem hydrophoben Anstrich überzogenen Prüfkörper 3 sind an vielen Stellen, insbesondere auch an der Grenze von Resten des Anstrichs, bereits Moospolster zu beobachten. Am Sockel dieses Prüfkörpers, wo der Anstrich an horizontalen Flächen abgewittert ist, scheint der Bewuchs am intensiver und artenreicher als an allen andern Prüfkörpern zu sein.
