A. 0120.01 / OFC – 2.11.2009

FR – ROSSENS – RUINE ILLENS PROBLEMATIQUE DU MUR No 6

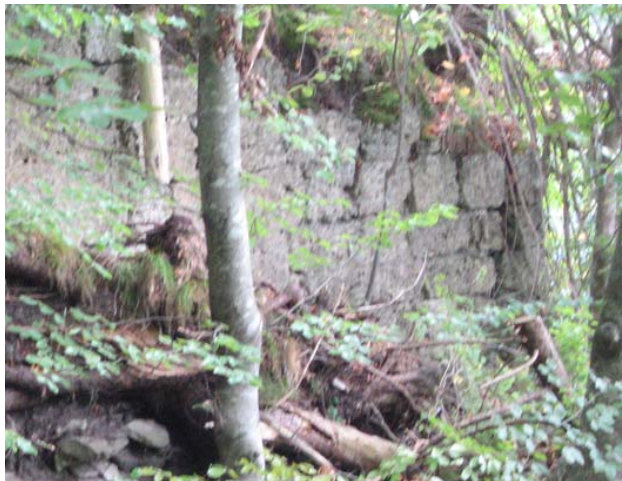
Il y a plusieurs arbres dont les racines exercent des forces mécaniques qui menacent l'existence du mur No. 6 et pour qui il est recommandé de les couper et de les enlever.

Une épaisse couche de végétation à la base du mur devrait être enlevée car elle entraîne un risque de gel.
