A. 0128.01 - 4.11.2009

FR, DOMDIDIER, CHAPELLE NOTRE-DAME DE LA COMPASSION

CHOIX DES MATÉRIAUX POUR LA RÉNOVATION DES FAÇADES EXTÉRIEURES

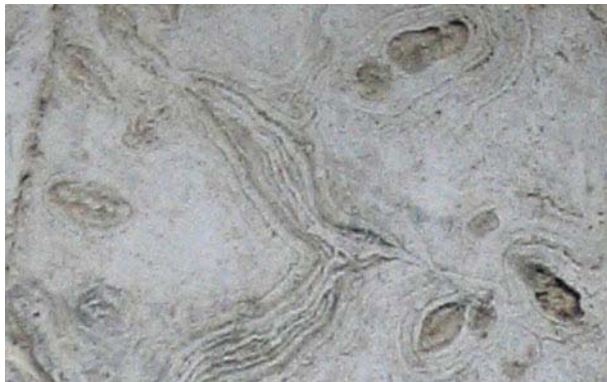
Façade ouest, détail. Hauteur de l'image ≈ 50 cm

Sur la base du constat d'état établi pour la chapelle Notre-Dame de la Compassion de Domdidier, nous conseillons : de piquer le crépi sur une hauteur de 1 à 1.5 m sur le côté sud - y compris le socle en ciment qui se trouve à la base du mur -, et sur une hauteur de 0.5 m sur le reste du bâtiment afin d'éliminer le socle en ciment si celui-ci se trouve sur tout le pourtour du bâtiment. Nous recommandons ensuite de faire les réparations du crépi à l'aide d'un mortier à base de chaux hydraulique et de ciment blanc sans adjuvant hydrophobe et enfin d'appliquer une peinture purement minérale non hydrophobe.
