## A. 0177.01 / OFC – 30.3.2011

### FR – MONTAGNY-LES-MONTS – RUINE DU CHATEAU CONSTAT D'ETAT ET CONSEIL POUR LA CONSERVATION

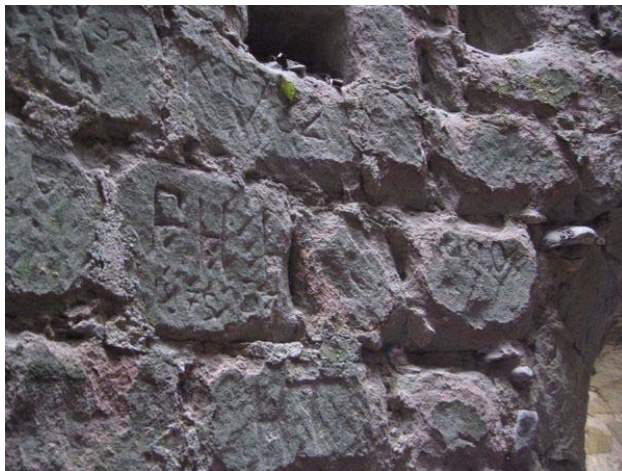
Les travaux de 1996 ont permis d'étanchéifier la couronne de la tour. Toutes les installations ont été mises en place et des précautions ont été prises pour que les eaux ruisselant sur les crépis étanches soient évacuées correctement.

Aujourd'hui, plusieurs de ces précautions ne fonctionnent plus ou plus convenablement.

Tout cela fait que les eaux de pluie ou de fonte des neiges, s'écoulent sur le crépi étanche et sont dirigées, pour une majeure partie, sur les surfaces et dans les pierres très capillaires sous-jacentes. Dans les fissures, une partie des eaux peuvent pénétrer en dessous des crépis et donc se répartir dans les matériaux.

Ainsi les pierres de la tour sont souvent humides et peuvent subir d'importants dégâts dus au gel en hiver.

Il est donc absolument nécessaire de rétablir le fonctionnement de toutes les installations et précautions de 1996 ainsi que d'enlever les plantes qui se sont développées grâce à l'humidité.

De plus, il est fortement conseillé ici de mettre en vigueur un plan d'entretien qui prévoit des inspections et réfections régulières.
