Klimastabilisierung und bauphysikalische Konzepte

Bläuer Böhm, C. (2005). "Auswirkungen von hydrophoben Fassadenmaterialien auf die Erhaltung und Pflegefähigkeit von Baudenkmälern. Beobachtungen aus der Praxis." Sonderdruck aus: Klimastabilisierung und bauphysikalische Konzepte (Hrsg. Exner, M., Jakobs D.), ICOMOS. Hefte des Deutschen Nationalkomitees XLII, Tagung Insel Reichenau 25.-27.11.2004, S. 117-128.

Auswirkungen von hydrophoben Fassadenmaterialien auf die Erhaltung und Pflegefähigkeit von Baudenkmälern.

Beobachtungen aus der Praxis

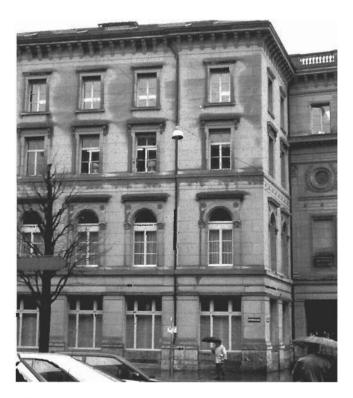
Abb. 1. Bern, Bundesgasse 8, nach Norden exponierte regennasse Fassade aus Berner Sandstein (15.2.1990) mit sichtbar dunkleren Stellen, an denen die Steine oberflächlich nass sind: zum einen direkt beregnete Flächen, zum anderen Bereiche, an denen das Wasser durch Fugen oder Risse in den Gesimsen kanalisiert abfliesst.

Hydrophobierende Behandlungen von Materialoberflächen sind aber einzig an Flächen notwendig respektive sinnvoll, welche durch Bewitterung auch tatsächlich nass werden können. Solche Stellen sind direkt beregnete Flächen, Stellen, an denen Schnee liegen bleiben kann, oder Flächen, über die Wasser bei entsprechenden Bedingungen abfließt. Diese regelmäßig nass werdenden Fassadenflächen sind im Einzelfall nicht einfach zu erkennen. Die Beobachtung von Gebäuden bei Regen kann hier Hinweise geben (Abb. 1).

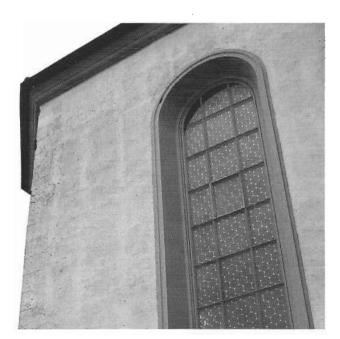
Abb. 6. Nördliche Seitenkapelle einer Kirche, Westfassade: dunkle Verfärbungen im oberen Teil, die zunächst fälschlich als Abwaschung der Tünche interpretiert wurden (20.3.2001).

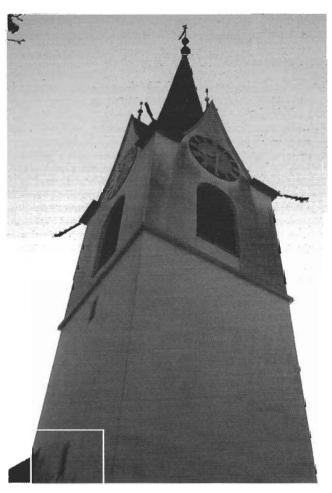
Abb. 8b. Nord- (links) und Westfassade eines Kirchturms, welcher knapp 5 Jahre zuvor mit "veredelter Kalkfarbe" gestrichen worden war: Dunkle Verfärbungen durch biologischen Befall (20.3.2003; gerahmter Ausschnitt s. Abb. 8a).
